ТАТЬЯНА ИВАНОВНА ВАХРАМЕЕВА

кандидат архитектуры, директор архитектурно-реставрационного проектного предприятия ЗАО «ЛАД» (г. Петрозаводск)

**ОДИГИТРИЕВСКАЯ ЦЕРКОВЬ В с. КИМЖА.
ИССЛЕДОВАНИЯ И РЕСТАВРАЦИОННЫЕ ПРЕДЛОЖЕНИЯ**

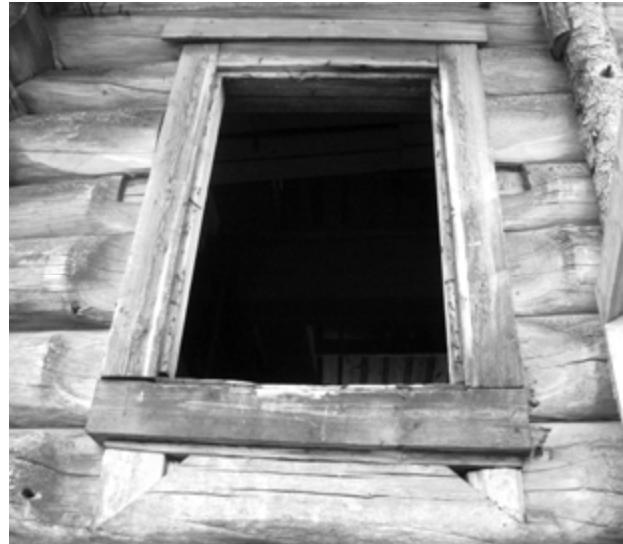
В кафоликоне было устроено два косящатых окна на южной стене, позднее реконструированных. На всех окнах сохранились следы подтесок на бревнах для гребня вершника с заплечиками первоначальных косяков и нижние остатки боковых косяков, зарубленные «на ус» в подоконное бревно (рис. 3). На северной стене было одно окно, сдвинутое к восточной стенке. Точное место его расположения и габариты выяснить невозможно, так как участок стены, где оно располагалось, был выпилен в XIX веке при реконструкции храма и устройстве новых двух окон на северном фасаде. Возможно, такое решение

Рис. 3. Окно на южной стене храма. Фото Т. И. Вахрамеевой

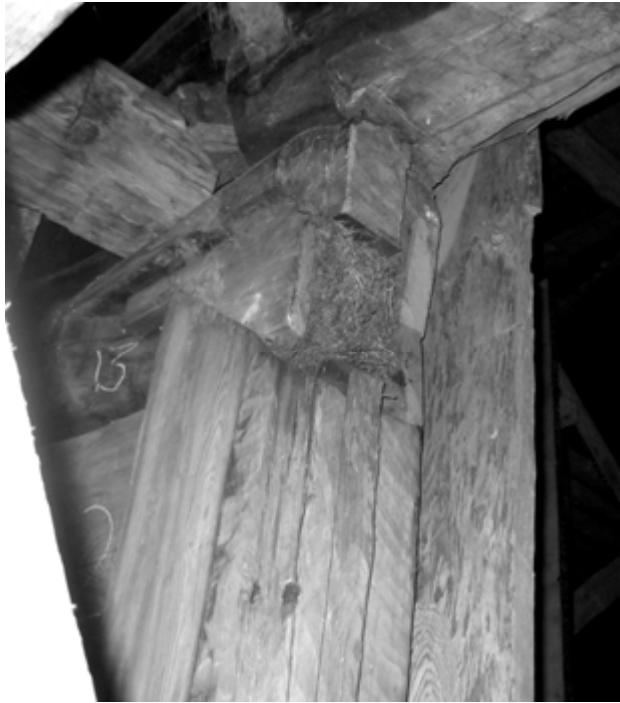
Рис. 4. Остаток первоначального косяка двери в трапезной.
Фото Т. И. Вахрамеевой

с бревном также «на ус», по аналогии с оконными косяками. Сохранился на своем месте фрагмент первоначальных косяков дверного проема из притвора в трапезную (рис. 4). Это часть бокового косяка, на всю высоту которого был вытесан шип для примыкания нового косяка более узкой двери XIX века. В описаниях храма 1802 года говорится, что двери из притвора в трапезную были двойные, то же самое сказано о дверях из трапезной в храм, причем одни из дверей характеризуются как «решетчатые». Двери навешивались на крюки, то есть, вероятно, на «поставы» [2; 140]. Сохранившиеся в разобранном виде дверные полотна XIX века были нами обмерены и предложены к повторному использованию и как аналоги для воссоздания утраченных дверей.

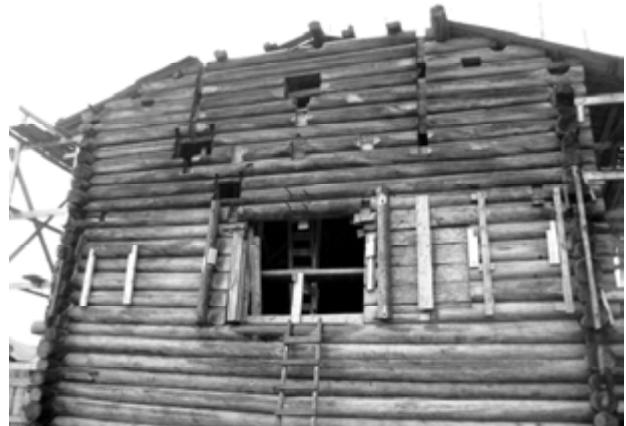
Трапезная отапливалась одной печью, первоначально топившейся по-черному. Можно выявить ряд следов ее существования. Это характерная пропитанная копотью черная поверхность бревен в интерьере трапезной, подтеска бревен в месте постановки печи в северо-западном углу помещения, продухи для удаления дыма в западной стене трапезной. Два продуха на западной стене расположены на разных уровнях (рис. 5). От верхнего продуха, находящегося под самым потолком и выше уровня кровли первоначального притвора, вероятно, шел вверх дощатый дымник вдоль наружной стороны западной стены трапезной. Для обеспечения тяги он несколько возвышался над крышей трапезной. Именно такое расположение дымника подтверждается архивным рисунком церкви 1709 года [2; 139]. В графической реконструкции церкви, выполненной Л. М. Лисенко, дымник неправомерно смешен почти в центральную часть крыши трапезной [1; 72].

На западной стене трапезной между дверным проемом и местом расположения печи выявлены следы лестницы, которая вела, очевидно, к продуху дымника для его закрывания и открывания в период топки печи. На восточной стене трапезной с северной стороны от дверного проема под потолком имеется окно-продух, также, очевидно, закрывавшееся ставнем и обеспечивающее нормальную циркуляцию теплого воздуха из трапезной в храмовую часть.

Рис. 5. Западная стена трапезной со следами реконструкций, проемом для дымника. Фото В. А. Титова

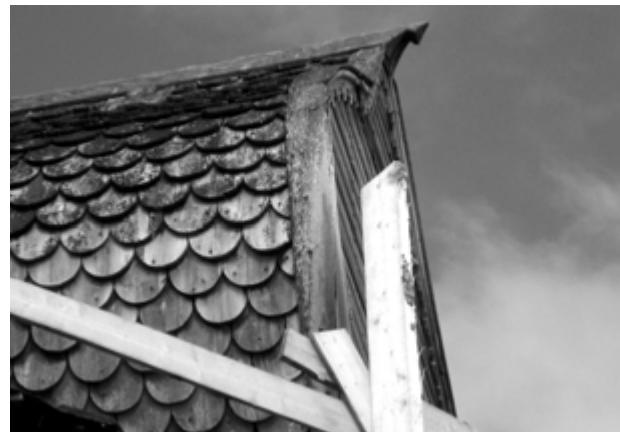
При заменах в XIX веке кровель церкви укладка нового лемеха с полукруглым торцом вместо первоначального городкового продумана и выполнена с тщательно проработанным перекрытием переломов и сопряжений различных по форме частей крыши (бочек, шатра, шеек глав), с прокладкой берестяной гидроизоляции. При изготовлении лемеха учтен масштаб архитектурных форм: лемех крыши храмовой части несколько крупнее лемеха крыши колокольни, обладающей иными масштабными соотношениями. Внесено разнообразие в оформление торцов шеломов на крышах разных частей храма. Фигурная обработка торцов шеломов алтаря (рис. 6), бочек храма и бочек колокольни, имея один принцип, отличается по детализации формы.

Рис. 6. Завершение бочки алтаря. Фото Т. И. Вахрамеевой

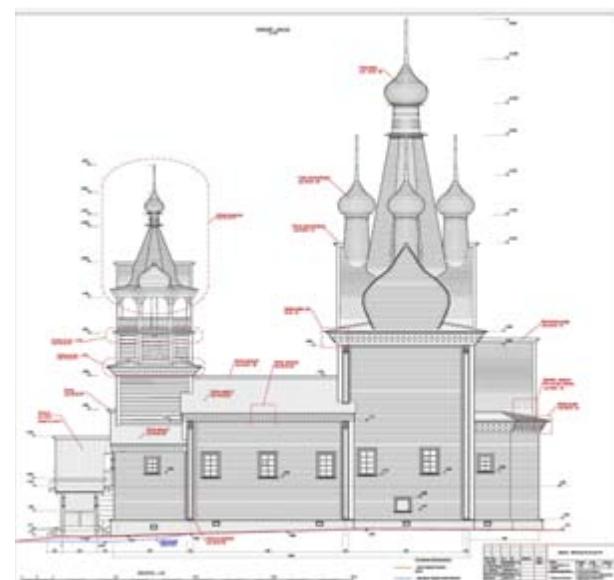
Рис. 7. Проектное решение. Южный фасад. Авторы проекта – Т. И. Вахрамеева, Ф. В. Ефремов, В. Г. Копнин

Внешний облик Одигитриевской церкви сохраняется в основном в том виде, который сложился к 1878–1900 годам, так как на данный период существования храма имеется максимальный объем информации об архитектуре и конструкциях здания как в документах, так и на самом объекте, что позволяет по завершении работ обеспечить необходимую подлинность и достоверность памятнику (рис. 7).

В ходе реставрации храм будет восстановлен с надстроенной над притвором колокольней, наружные стены – с тесовой обшивкой. Высота церкви определяется с учетом подведенных при реставрации 2003 года нижних венцов и устройства каменного цоколя и равняется в наивысшей точке (крест на главке центрального шатра храма) примерно 32 м от уровня земли. Окна сохраняются в дошедшем до наших дней облике, так как их реконструкция на первоначальный период приведет к утрате значительного количества подлинных элементов как XVIII, так и XIX века.
