## ЧАСОВНЯ ЗНАМЕНИЯ БОГОРОДИЦЫ В ДЕРЕВНЕ КОРБА: ПРОБЛЕМЫ ИССЛЕДОВАНИЯ И ХРОНОЛОГИЧЕСКОЙ АТРИБУЦИИ\*

#### OUR LADY OF THE SIGN CHAPEL IN KORBA. PROBLEMS OF RESEARCH AND CHRONOLOGICAL ATTRIBUTION

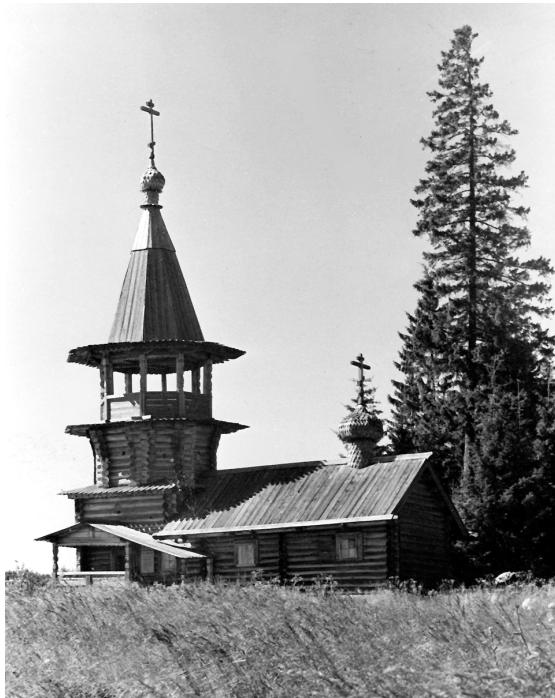
Часовня представляет собой трехкамерную равновысокую и равноширокую клетскую постройку, состоящую из квадратного в плане молитвенного помещения (кафоликона), попечечно-прямоугольного притвора и продольно-прямоугольных сеней. Над западной частью сеней надстроена 20-метровая колокольня, самая высокая из существующих часовенных колоколен Заонежья, в первую очередь привлекающая

Часовня Знамения Богородицы в деревне Корба.  
Вид с юго-востока. Фото Б. Бойцова, 1970-е гг.  
Архив НИИНаЗ ПетрГУ

внимание при осмотре часовни своей выраженной ярусностью и стройным венчающим шатром. Колокольный столп в виде восьмерика на четырехугольном, вертикальных пропорций основании срублен из круглых бревен «в обло». Восьмерик имеет развитый повал, подчеркнутый широкими свесами кровли. Ярус звона – с двойными угловыми столбами, внешние из которых объединены двухвенцовой брускатой верхней обвязкой, рубленной с остатком; выпуски нижнего венца обвязки порезаны в виде кронштейнов. Богатую архитектурную пластику колокольни дополняют резные подзоры и красный тес кровель и полиц.

Часовня во имя иконы Пресвятой Богородицы «Знамение» расположена на западном берегу острова Большой Клименецкий, на мысу к северу от старинной заонежской деревни Корба (рис. 1). Храм стоит почти у самой воды, хорошо виден при движении по фарватеру к острову Кижи и является одним из самых выразительных элементов музеиного сектора «Кижское ожерелье».
