## О восстановлении храма в деревне Гафостров (Муезерский район, Республика Карелия)

**Аннотация.** В статье представлены сведения о малоизвестном храме в карельской деревне Гафостров. Храм был закрыт в 1935 г., а позднее разобран. В последние годы местными жителями поднимается вопрос о восстановлении храма, в связи с чем автор, используя различные источники, провел исследование и представляет гипотезы по истории храма и его графическую реконструкцию.

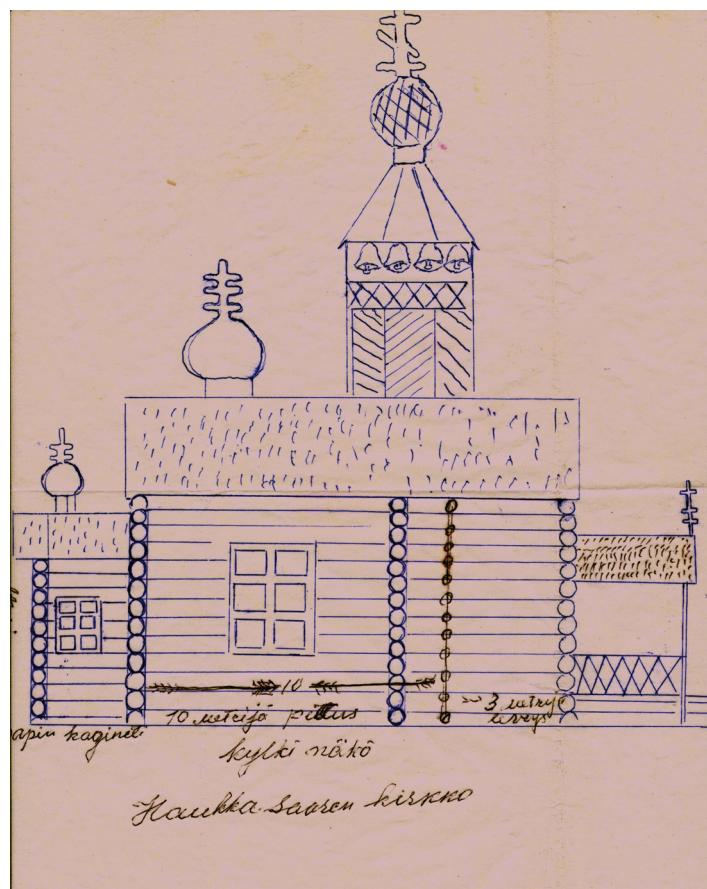
Рис. 1. Рисунок часовни, сделанный Ф. Ф. Поттоевым по памяти в 1993 году

Как можно заметить, на рисунке изображена не часовня, а маленькая церковь с явно выраженным объёмом алтаря, отмеченным, к тому же, главкой с крестом. Поскольку жители деревни называют место её расположения *часовенной горкой*, а существование самостоятельной церкви в деревне Гафостров, по мнению М. В. Пулькина не было возможным [6: 38], то возникает

вопрос: мог ли Ф. Ф. Поттоев ошибиться, нарисовав по памяти церквушку, построенную в формах деревянных карельских часовен, но не в Гафострове, а в каком-то другом поселении региона?<sup>1</sup> На рисунке Ф. Ф. Поттоева в его собственноручных подписях постройка названа *kirkko* (церковь), а пристройка с левой стороны — *altari* (алтарь) и *papin kaginetti* (кабинет попа).

Некоторые сомнения вызвало изображение нижней части звонницы на рисунке Ф. Ф. Поттоева. Расположенные наискосок линии более всего похожи на диагональную обшивку стен сруба. По какой причине стены восьмерика могли быть обшиты тесом, да ещё таким — не самым распространенным — способом, тогда как остальные стены, которые обычно сильнее подвержены атмосферным воздействиям, остались без обшивки? Диагональная обшивка могла быть сделана с целью укрепления сруба. Поскольку рубка стен восьмерика представляет собой более сложную задачу, чем рубка стен храма в охряпку, то не исключено, что, будучи срубленными, например, в прямую лапу без потайного зуба и нагелей, стены звонницы в скором времени могли начать разъезжаться, что потребовало её укрепления диагональной обшивкой. При восстановлении храма этот момент должен быть учтен, но на графической реконструкции восьмерик изображен без досчатой обшивки.

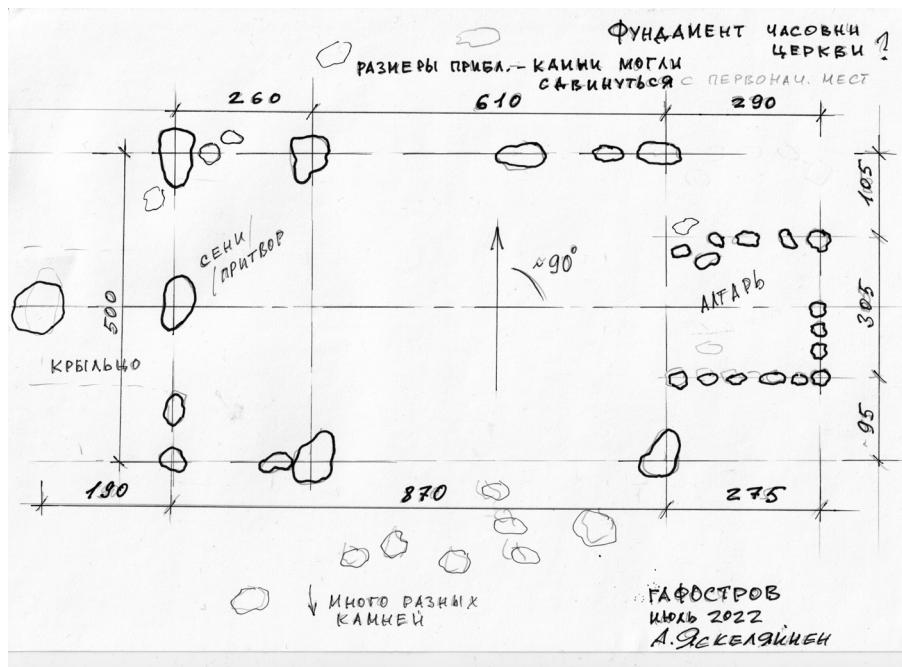
В ходе обследования были обнаружены неодинаковые размеры и разница в укладке камней под разными частями храма. Фундамент под объёмами кафоликона и притвора состоял прежде всего из крупных валунов, уложенных под углы и пересечения стен. Пространство между ними частично заполнялось валунами среднего размера<sup>3</sup>. При этом фундамент под алтарной частью был выполнен из камней меньшего размера, уложенных более регулярно по всей длине сруба.

*Рис. 1. Рисунок часовни,  
сделанный Ф. Ф. Поттоевым  
по памяти в 1993 году*

В 2019 г. участниками организованного фондом «Траектория» летнего лагеря был очищен от кустов и дёрна участок на часовеной горке, где угадывалось напоминающее фундамент скопление камней. После очистки камней от дёрна стало очевидным, что они когда-то являлись фундаментом постройки, по форме и размерам в плане схожей с церквушкой, нарисованной Ф. Ф. Поттоевым.

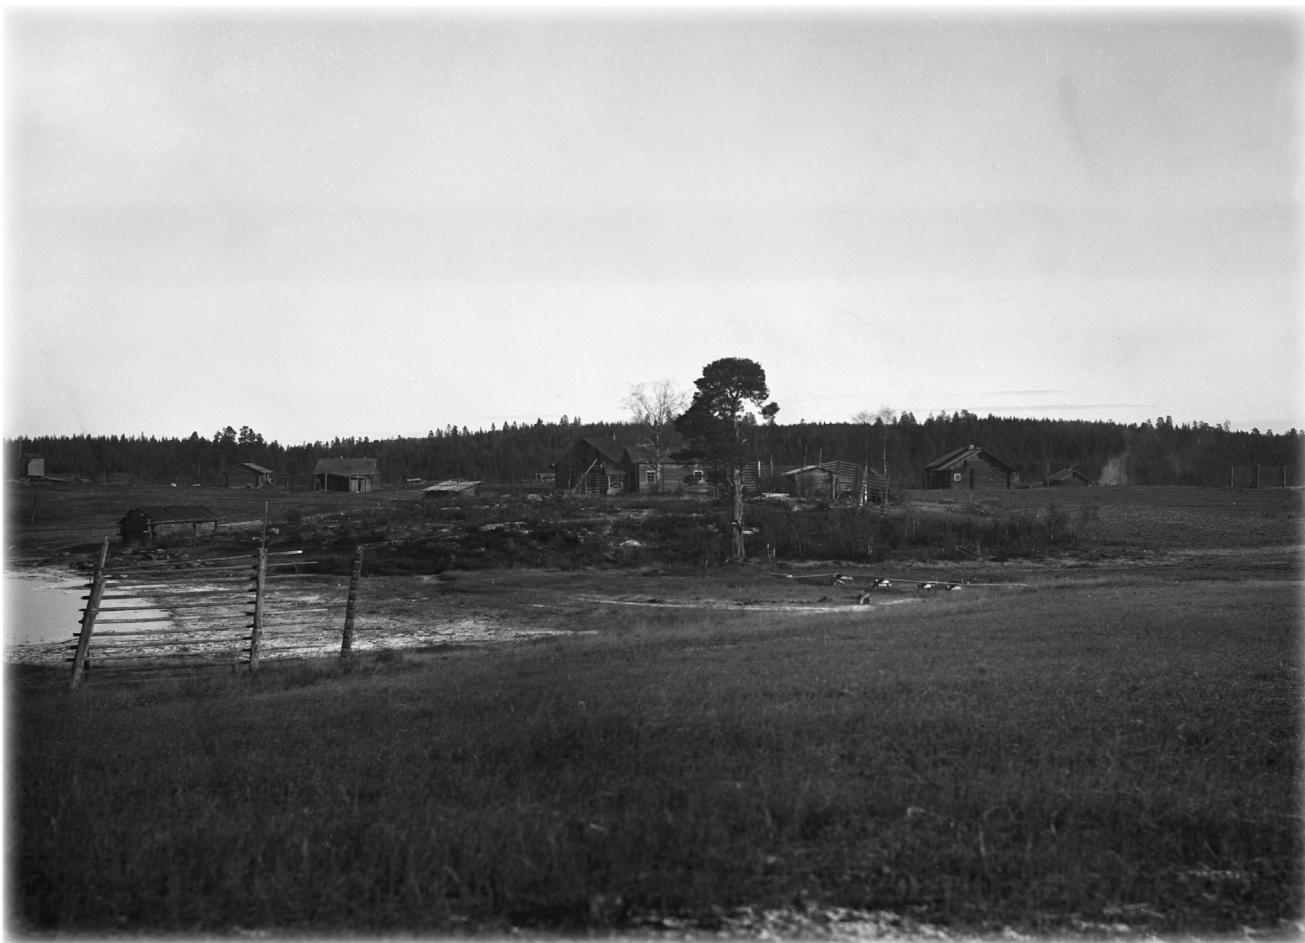
Рис. 3. Вид на центральную часть Гафострова в 1941 г.

На фотографии 1941 г. с панорамой центральной части деревни [8: 27] видны стоящая на берегу сосна Поттоевых, несколько домов, мельница и другие хозяйствственные постройки. При увеличении фотографии обнаруживается в центральной её части южная стена и крыльца гафостровского храма<sup>1</sup>, рядом с которым находился дом Давида Поттоева, сына Ефима Поттоева — хозяина часовни. Детали, которые можно разглядеть на фотографии, во многом идентичны деталям на рисунке Ф. Ф. Поттоева. В частности, это большие, расположенные на одном уровне окна. Отметим, что алтарь на фотографии не виден из-за кроны сосны Поттоевых, но видно ограждение крыльца из реек, прибитых крест-накрест в виде традиционного карельского орнамента. На рисунке такое же ограждение есть и на звоннице, которая, вероятно, была разобрана после закрытия храма. На фотографии просматривается силуэт нижней части восьмерика, но верхняя часть отсутствует.

В частности, фотография с панорамой 1941 г. показывает, что храм был построен не в *священ-ной роще*, как было принято в старых карельских поселениях, а на открытом месте в центре деревни перед фронтом домов — приём, характерный для конца XIX века, но в большей степени для XX века. Хвойные деревья на этом участке полностью отсутствуют, за исключением стоящей в сотне метров от храма на берегу озера сосны Поттоевых. Такая постановка храма согласуется с другими признаками, датирующими его началом XX века. Но возникает вопрос: была ли ранее существовавшая часовня превращена в церковь путем пристройки алтаря?

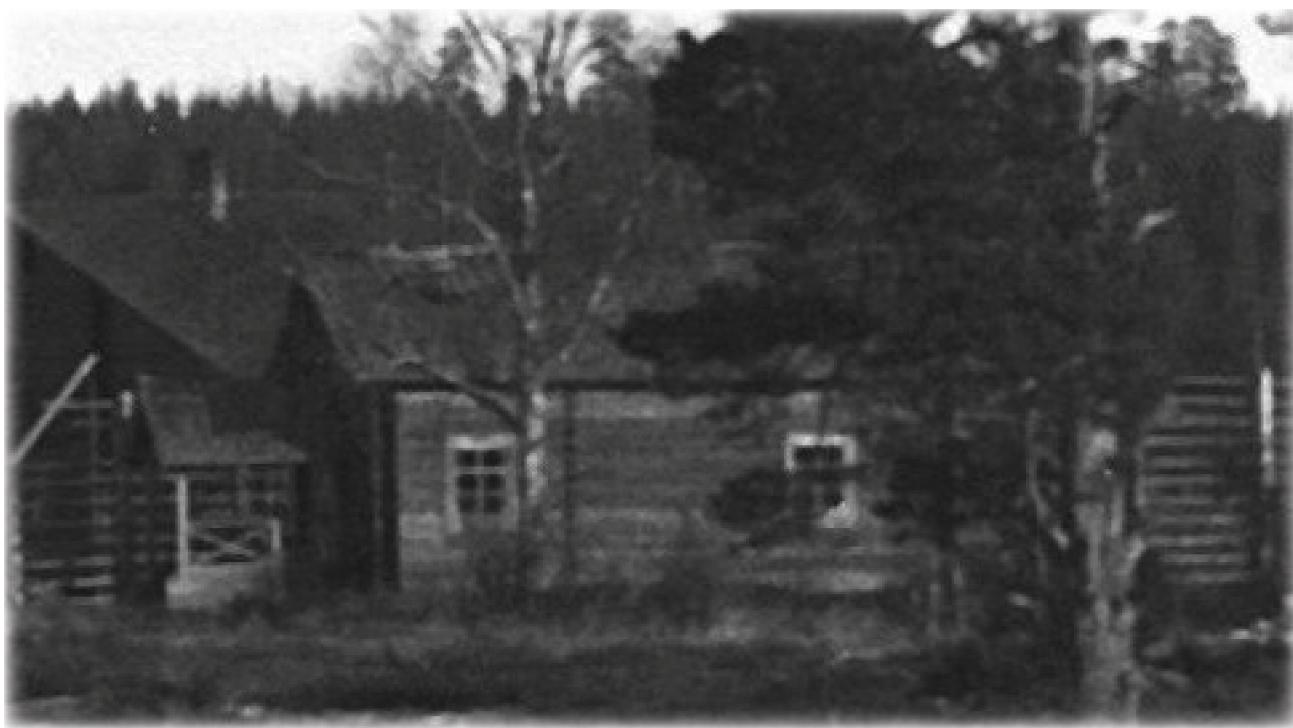
*Рис. 4. Увеличенный фрагмент фотографии 1941 г.  
В центре виден храм. Алтарь закрыт кроной сосны Поттоевых*

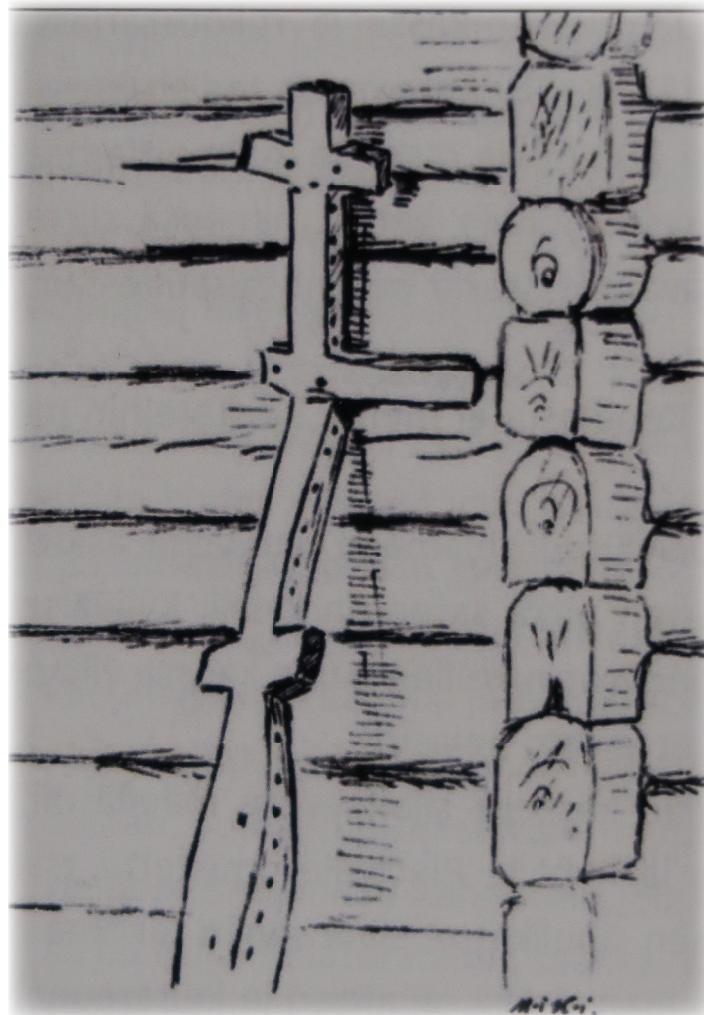
Кроме фотографии в упомянутой книге имеется рисунок, на котором изображен крест, поставленный у стены гафостровского храма. Для нас важной деталью является фрагмент стены и угол, рубленый в охряпку с полной отёской бревен — способ рубки, который пришел в Ребольский регион из Финляндии в конце XIX — начале XX века. Заметим также, что брёвна стены на рисунке выглядят относительно новыми [8: 72].

*Рис. 5. Фрагмент стены. Рубка в охряпку с полной отеской.  
Рис. Мери Кюрки, 1941 г.*

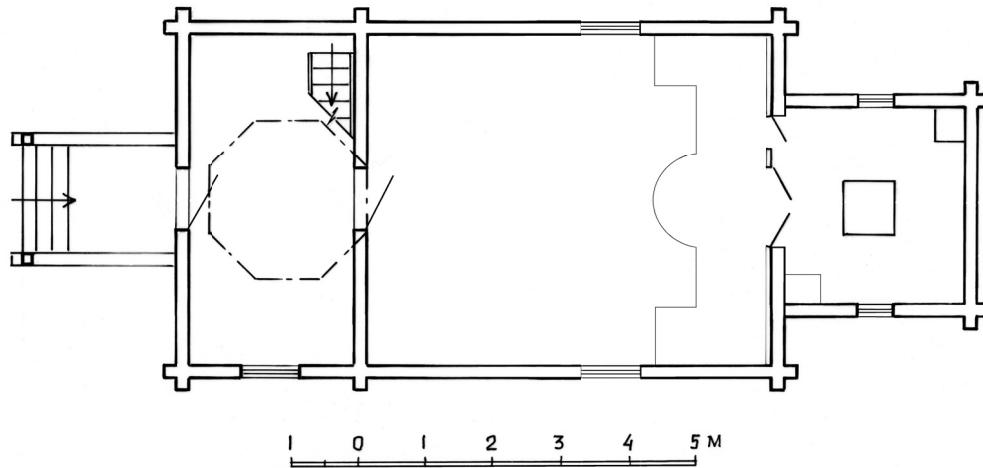
Церковь имела анфиладную планировку. Равновысокие и равноширокие объёмы кафоликона и притвора были перекрыты общей двускатной крышей и блокированы с восьмериковой перекрытой колпаком (шатром) звонницей. Эти формы были характерными для *обще-карельского* типа часовен, сформировавшегося в Олонецкой губернии в конце XIX века. Близкий к квадрату в плане объём алтаря заметно уже и ниже главного помещения. Рубленые в охряпку с полной отёской, бесповальные стены кафоликона, притвора и, вероятно, также алтаря; расположенные на одной высоте большие окна; окно в притворе — элементы, вошедшие в употребление в большей степени в XX веке. Окна в кафоликоне были расположены не по центру, как на рисунке Ф. Ф. Поттоева, а ближе к иконостасу, как обычно делалось в часовнях и церквях для лучшего освещения иконостаса, солеи и клиросов<sup>1</sup>. Двускатные крыши над основным объёмом храма и алтарём были покрыты дранкой. Статус алтаря был подчёркнут главкой с крестом меньшего размера, чем над кафоликоном. Главки над кафоликоном и алтарем были покрыты железом, главка над звонницей — лемехом. Диаметр восьмерика звонницы меньше ширины притвора, то есть, стены восьмерика не опирались целиком на стены притвора. Вместо традиционного сплошного ограждения или ограждения из балюсин на крыльце и звоннице — ограждение из перекрещивающихся реек, напоминающих карельский традиционный узор.

Рис. 6. Реконструкция церкви/часовни Св. Петра в Гафстрове. План

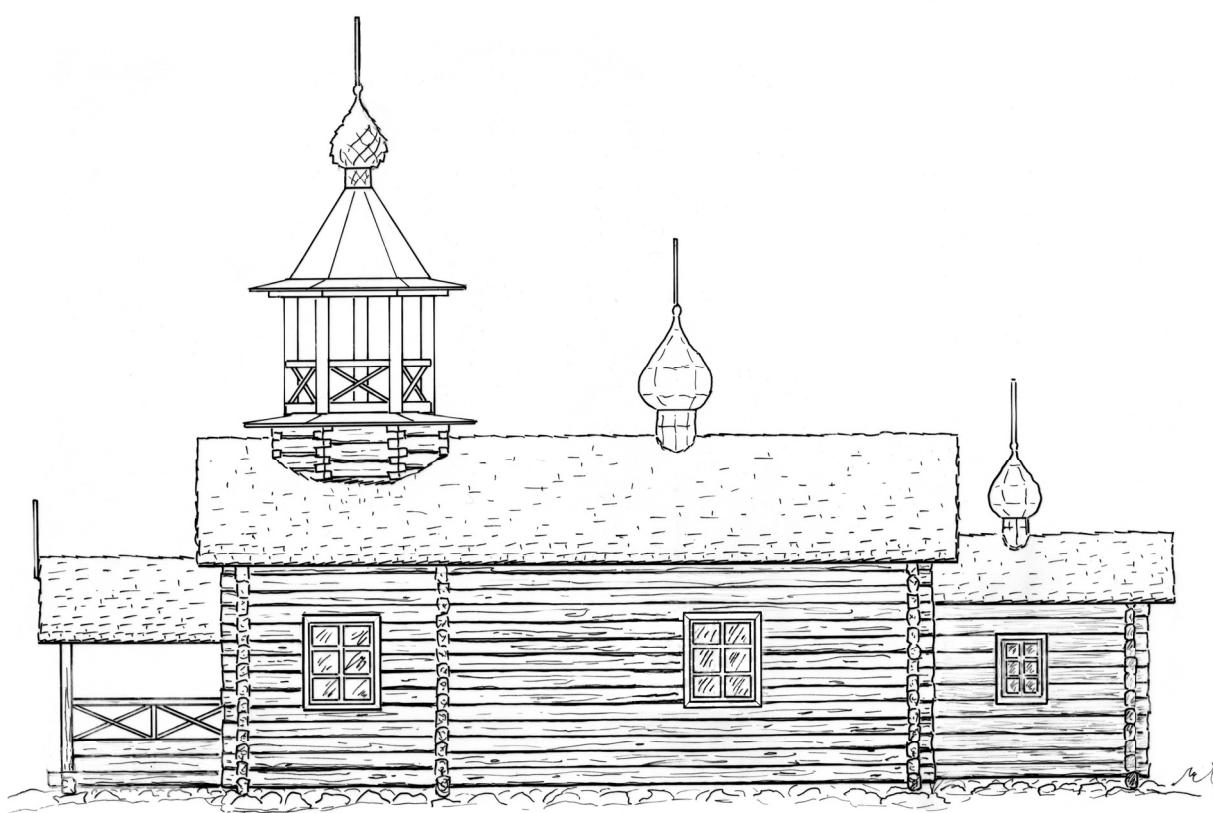
Рис. 7. Реконструкция церкви/часовни Св. Петра в Гафострове.  
Южный фасад. Рис. А. Яскеляйнена, И. Переходовой

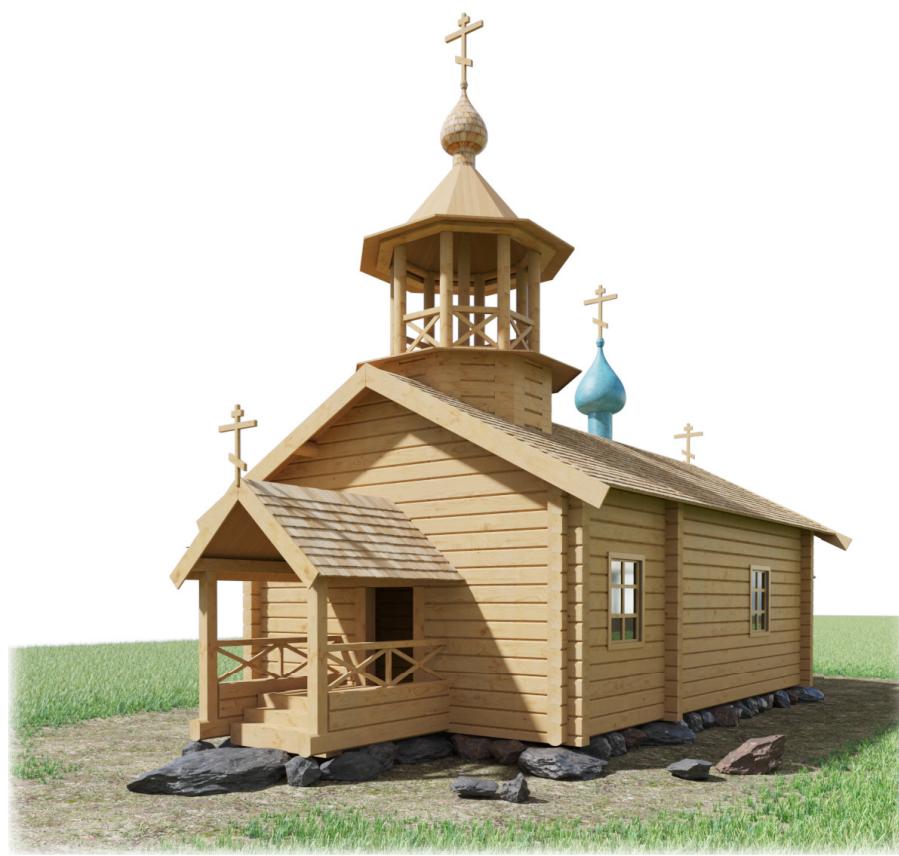
Рис. 8. Реконструкция церкви/часовни Св. Петра в Гафострове.  
Вид с юго-запада. Рис. И. Переходовой

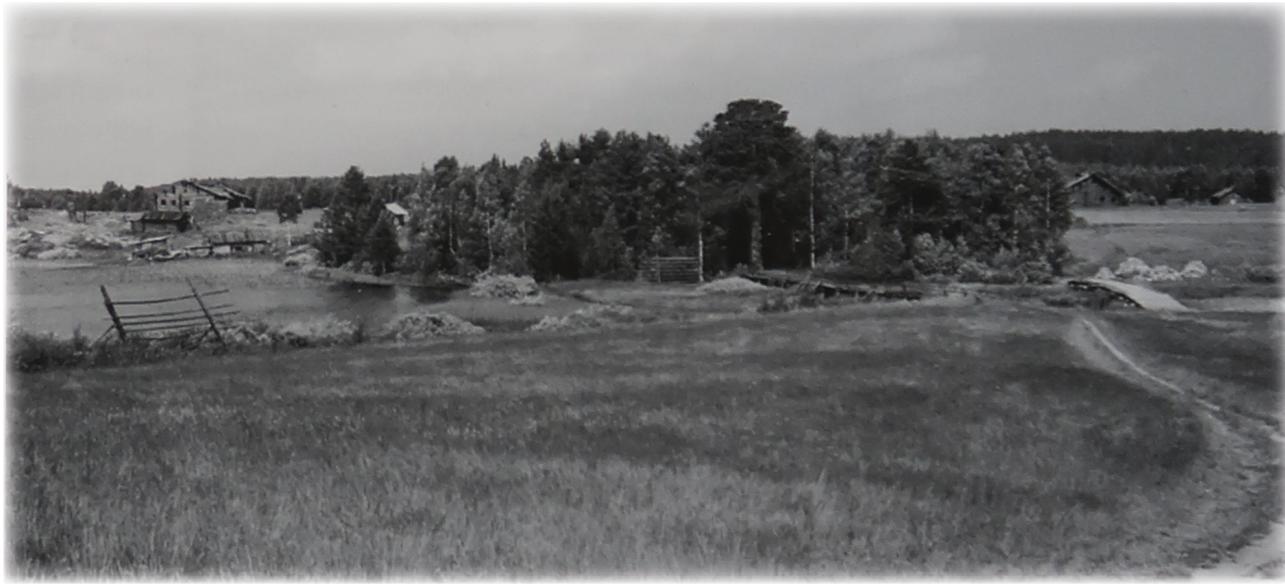
Рис. 9. Вид на центральную часть Гафострова в нач. 1990-х г., с того же ракурса, что и на фото 1941 г. (см. рис. 3). Фото Х. Паласкари 1992 г.
