## Chapel in the village of Tunguda — an example of an ancient type of temples with cascade roofs

Aleksander T. Yaskelyainen

The article presents information about a little-known chapel with a cascading roof in the village of Tunguda in the Belomorsky district of Karelia. Recommendations are given on the preservation and restoration of the monument of wooden architecture, which is under the threat of destruction.

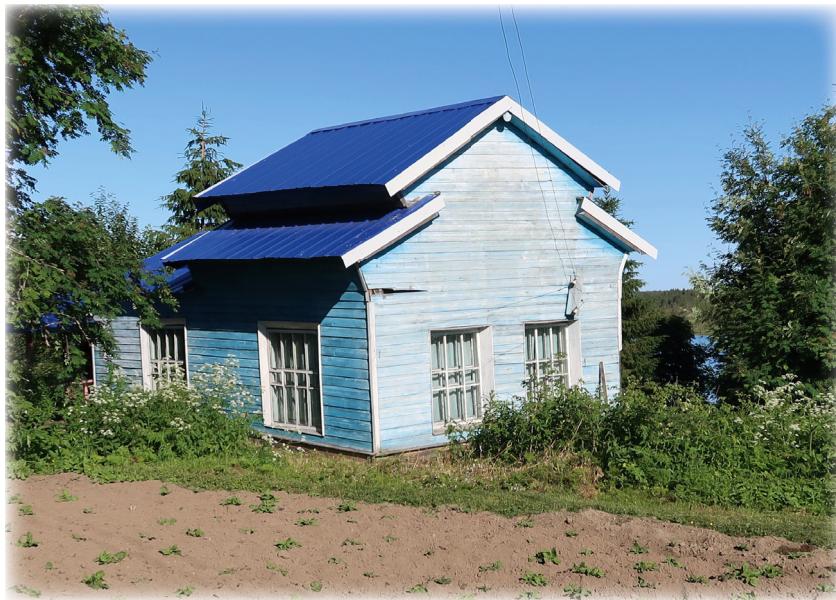
Рис. 1. Вид часовни с юго-востока (фото 2022 г.)

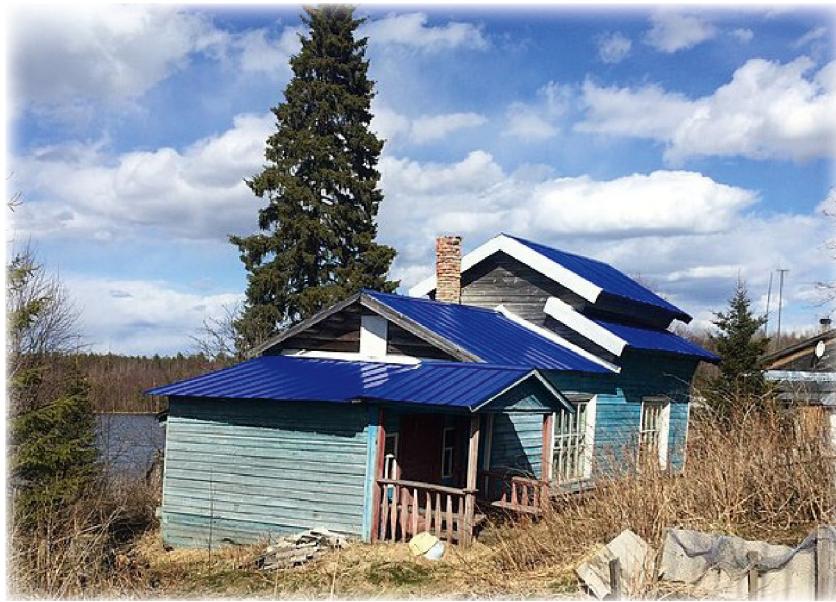
Рис. 2. Вид часовни с юго-запада (фото 2022 г.)

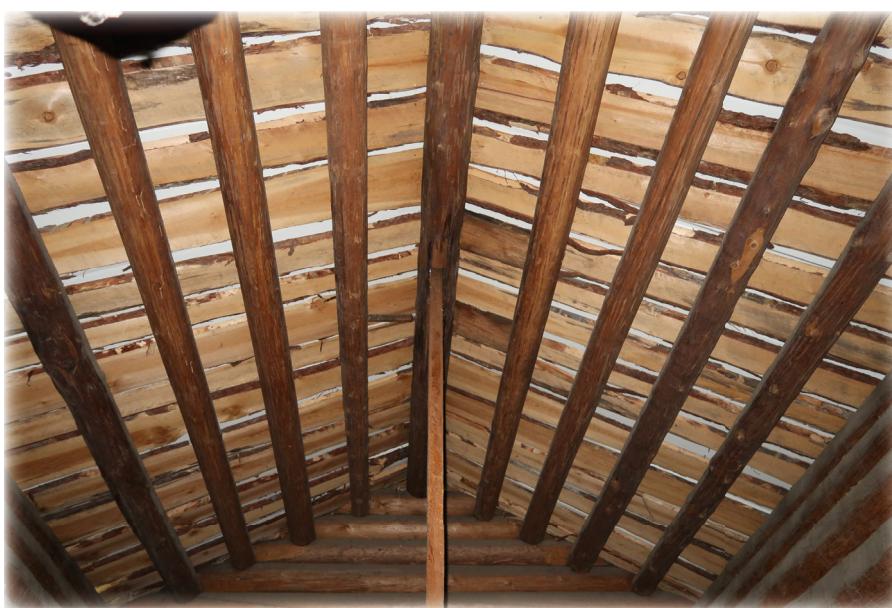
Стены часовни обшиты снаружи тёсом, изнутри обшиты вагонкой на высоту около одного метра, а выше оклеены обоями, что не позволяет сделать полное обследование стен на наличие каких-либо следов. Из внутренних конструкций нам удалось обследовать видимые в уровне чердака верхние венцы сруба и конструкции каскадного покрытия. Из конструкций, также, возможно, относящихся к ранним стадиям существования часовни, следует отметить находящуюся в уровне чердака кафоликона вертикально стоящую тесаную топором толстую доску, проходящую сквозь коневую слегу в верхней части и опиравшуюся на продольную балку нижним концом. По всей видимости она когда-то служила основанием для креста или небольшой главки с крестом.

Рис. 3. Восточный фронтон и конструкции крыши изнутри (фото 2022 г.)

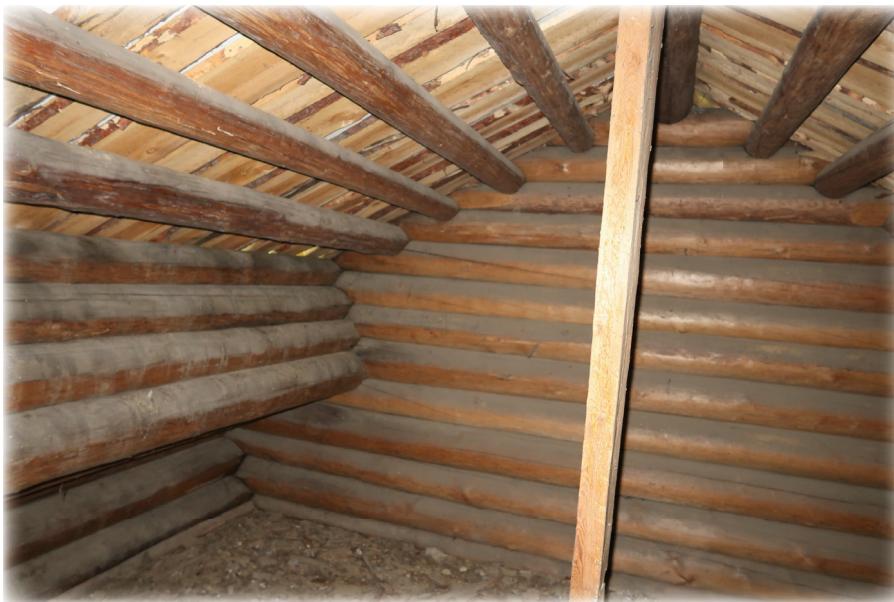
Рис. 4. Фрагмент фронтона, слег и стены между северными скатами (фото 2022 г.)

На бревнах в уровне чердака имеется маркировка. Это свидетельствует о том, что верх часовни могли перебирать с целью ремонта, или что его изготовили отдельно на земле в момент строительства.

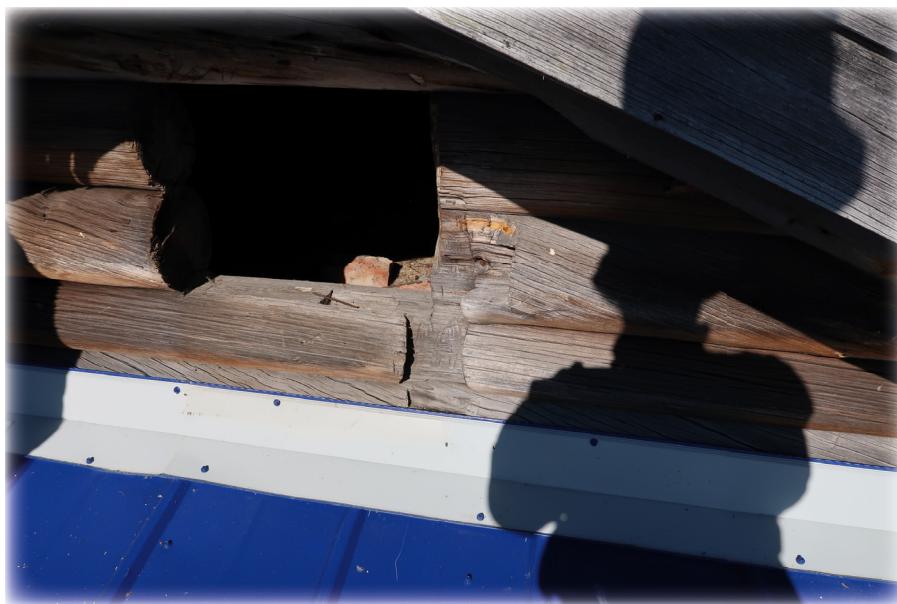
свидетельствует также о том, что крышу крыльца устанавливали, когда основной сруб часовни был уже готов. Коневая слега и, соответственно, конёк крыши крыльца были расположены не вертикально под коньком притвора, а на 25 см южнее. Такое расположение конька указывает на то, что крыльцо было асимметричным с маршем на север — в сторону озера.

5. Западный фронтон притвора со следом от коневой слеги крыши крыльца  
(фото 2022 г.)

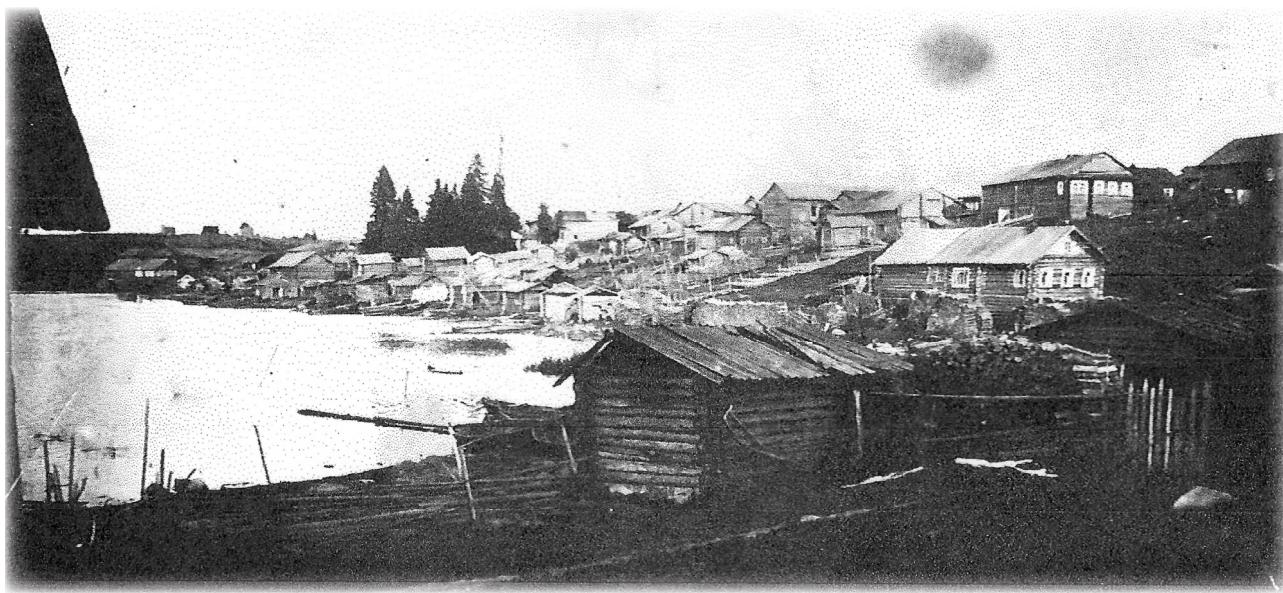
Рис. 6. Фото 1937 г. с фрагментом застройки Тунгуды и еловой рощей, в которой находится часовня

Таким образом, со времени возведения и вплоть до расширения застройки деревни в сторону часовни, вероятно, не ранее конца XIX — начала XX века, она стояла среди елей на берегу озера. К ней подъезжали на лодках как жители Тунгуды, так и соседних деревень. Поэтому логичным было направление крыльца к озеру. Впоследствии, при появлении вблизи часовни домов и, главное, деревенской дороги, входная часть часовни была перестроена. Вместо крыльца у западной стены притвора были пристроены сени с крыльцом на южную сторону — в сторону дороги.

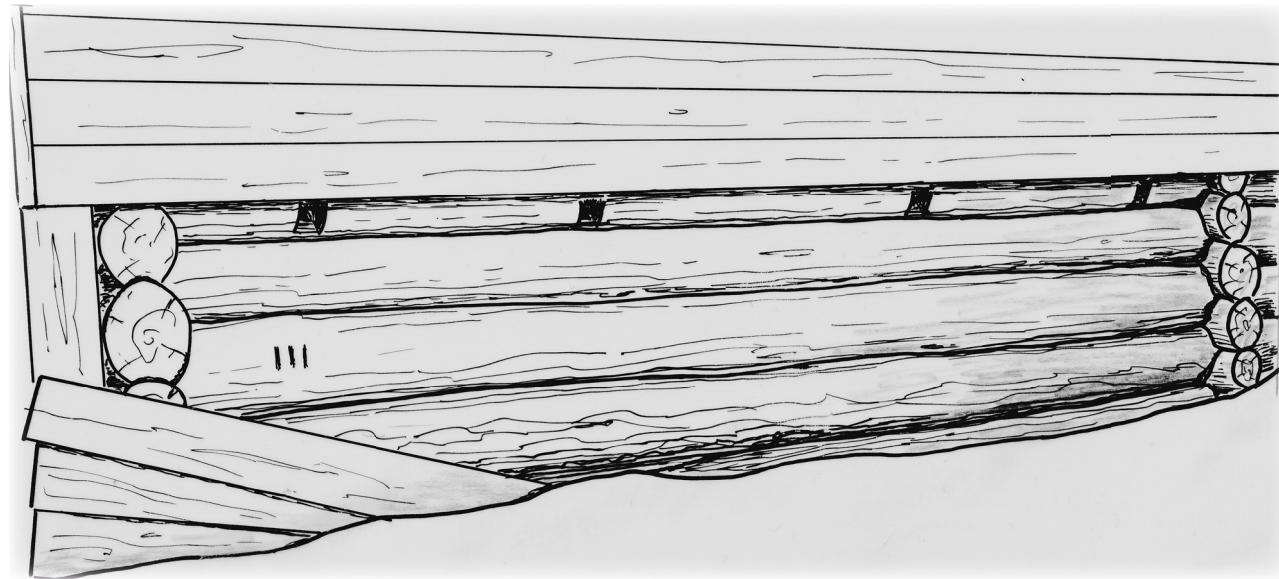
Рис. 8. Гнезда и маркировка, оставшиеся после замены нижних венцов  
(прорисовка с фото 2022 г.)

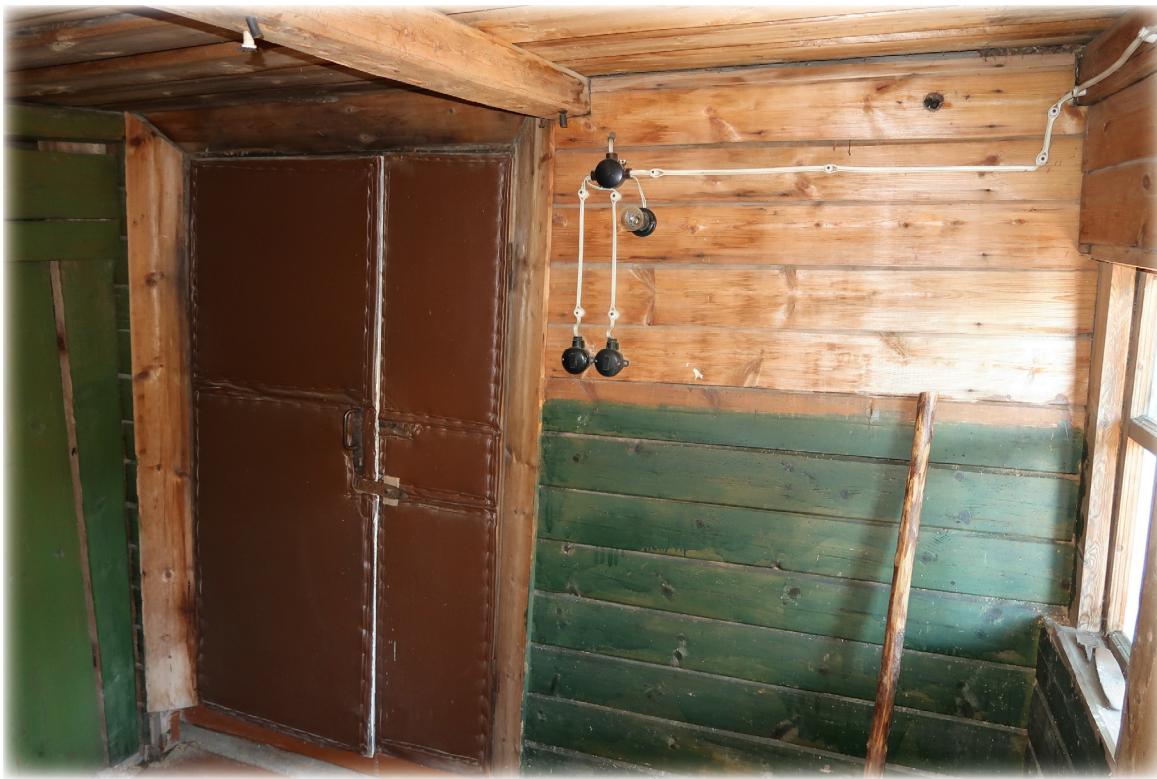
Рис. 10 Входная дверь, вид из сеней (фото 2022 г.)

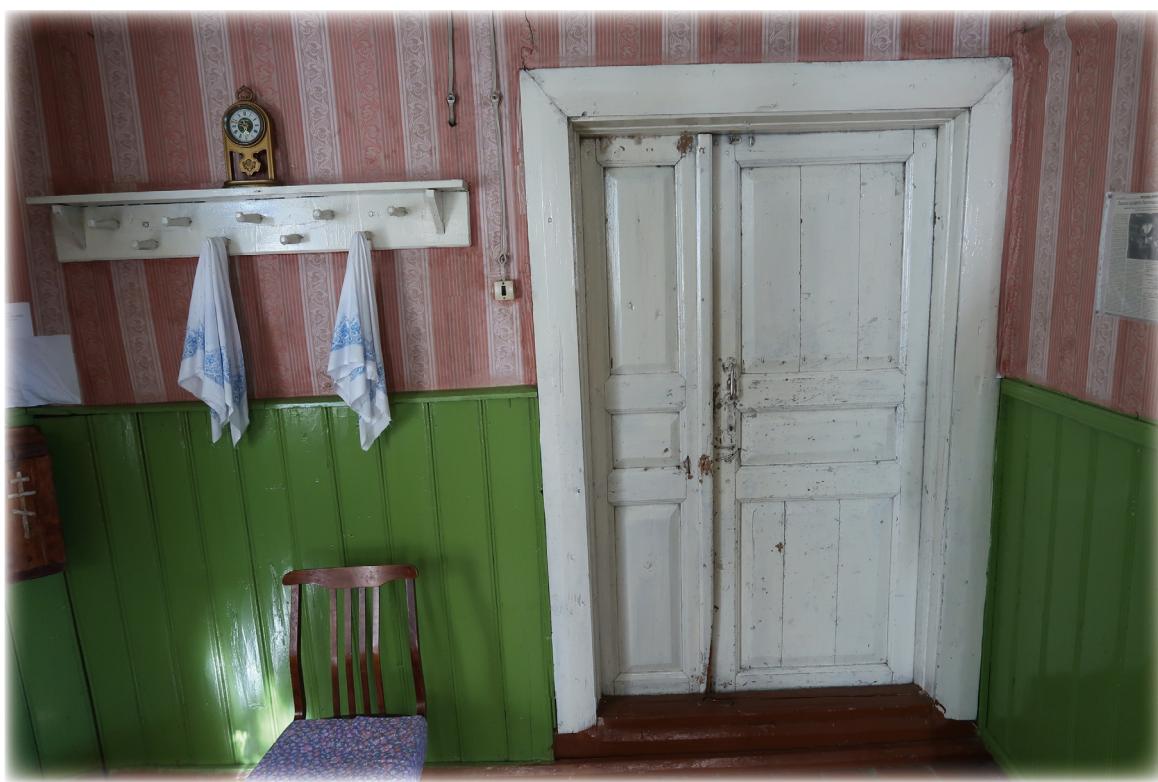
Рис. 11. Входная дверь, вид изнутри (фото 2022 г.)

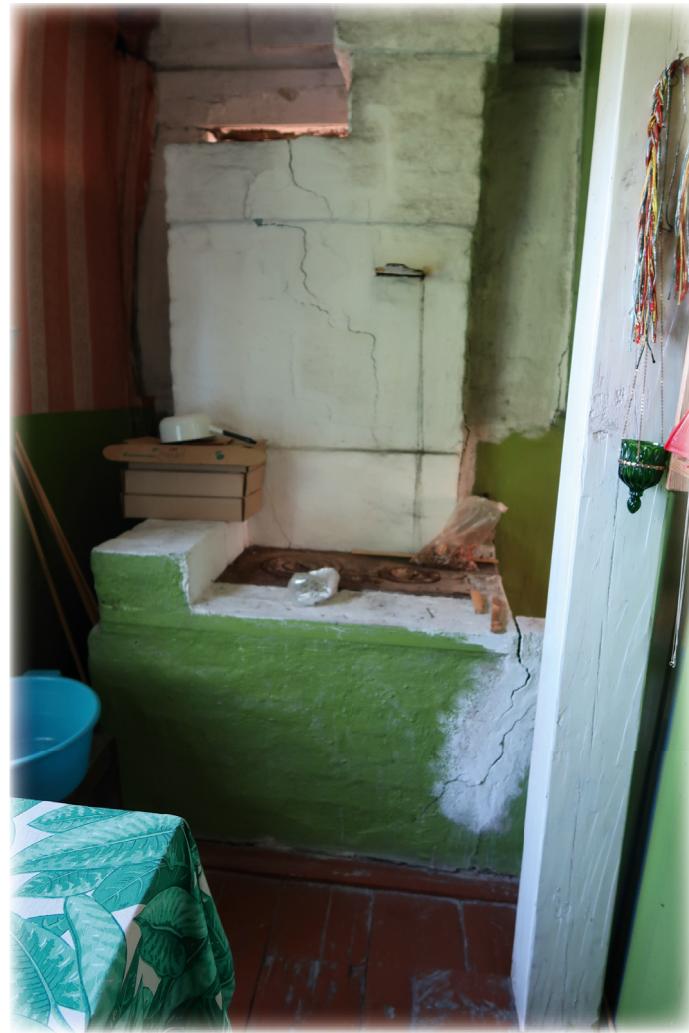
Рис. 12. Печь с плитой в притворе (фото 2022 г.)

Впрочем, в настоящее время расположение на северном склоне нельзя назвать удачным с точки зрения сохранности постройки. Часовня была возведена первоначально недалеко от берега в лесу и, как мы выяснили, минимум до конца 1930 гг. она находилась в микроклимате еловой рощи, не подвергаясь резким температурным колебаниям и подвижкам грунта. После вырубки рощи, устройства огородов в непосредственной близости от часовни активность поверхностных стоков увеличилась в разы, что привело, в частности, к наползанию сверху по склону грунта, который к настоящему времени поднялся с южной стороны часовни до уровня выше цоколя. Также постоянные притоки холодного воздуха как сверху по склону, так и с севера со стороны озера потребовали устройства печи для подогрева помещения, что ускоряет разрушение деревянных конструкций.

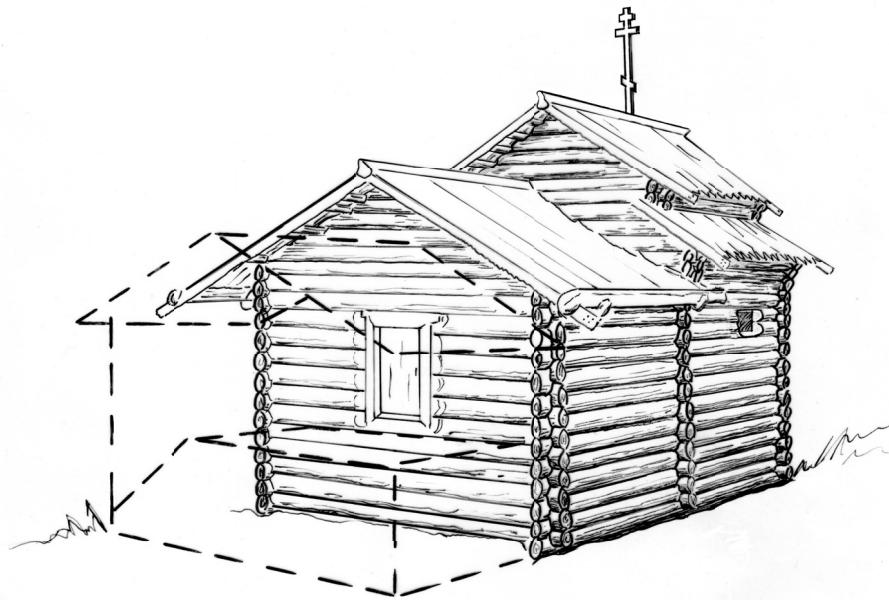
Ниже представлена реконструкция двух сохранившихся объёмов храма по состоянию на период с XVI по XVIII век с вариантом одномаршевого крыльца на северную сторону — к озеру (см. рис. 13). Поскольку перестроек крыльца и всей западной части часовни со временем могло быть несколько, на рисунке показаны пунктиром лишь габариты возможного крыльца. Подобным образом представлен возможный вариант часовни со звонницей более позднего периода (см. рис. 14).

Рис. 13. Реконструкция часовни на начальный период её существования.  
Вид с юго-запада. Пунктиром показаны габариты крыльца

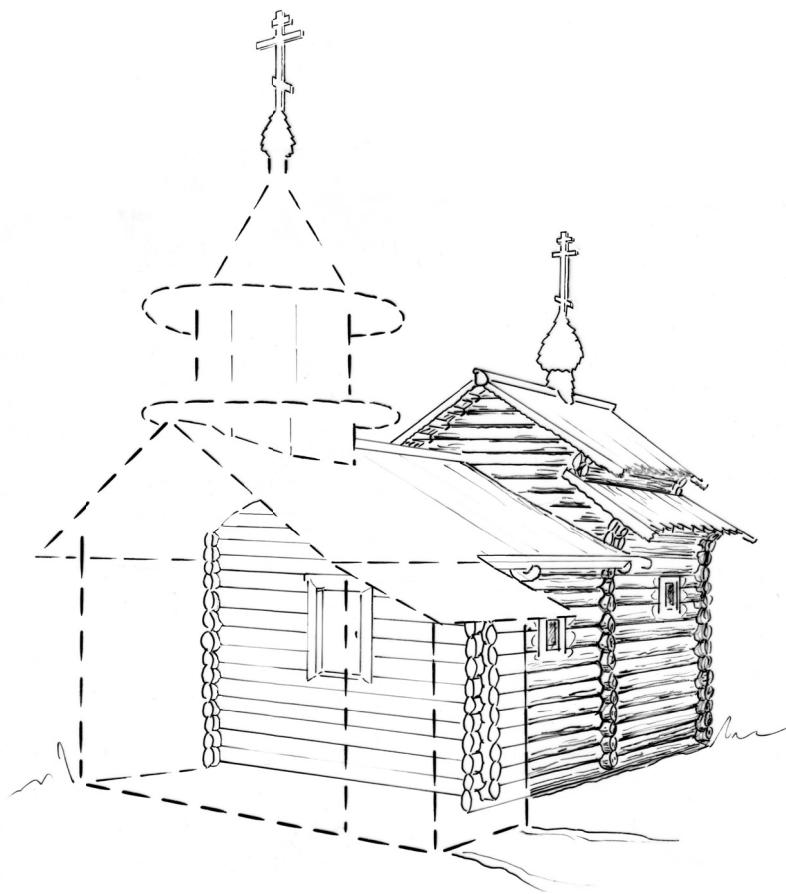
Рис. 14. Один из возможных вариантов часовни со звонницей в XVIII—XIX веках

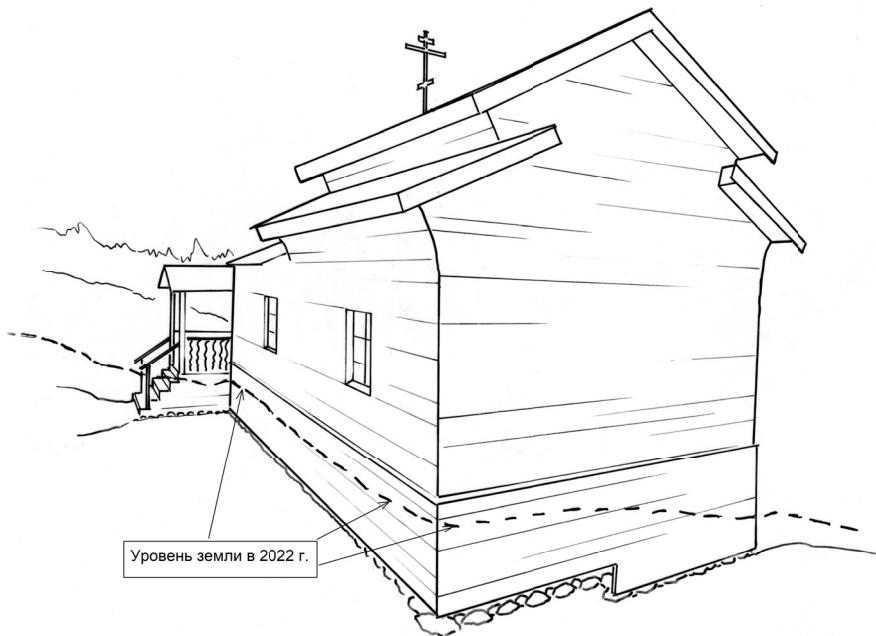
Рис. 15. Возможный вариант постреставрационного облика часовни

Мероприятия по реставрации и сохранению часовни в Тунгуде должны включать в себя как ремонт и замену сгнивших конструкций, так и работы по устранению принципиальных искажений облика часовни. В частности, представляется правомерным и возможным приведение фасадов часовни к виду, который существовал до их переделок под библиотеку и медпункт. Кроме замены нижних сгнивших венцов, полов и частичного ремонта наружной обшивки, рекомендуется заделать большие оконные проемы и устроить окна меньшего размера, соответствующего по времени бытования последним десятилетиям XIX века. Осуществить это возможно при сохранении наружной обшивки. Не рекомендуется устраивать по центру крыши главку или крест, так как это повредит металлическую кровлю, надежно защищающую подкровельные конструкции. Крест можно укрепить со стороны западного фронтона.
