ГРАФИЧЕСКАЯ РЕКОНСТРУКЦИЯ ЧАСОВНИ ИКОНЫ СМОЛЕНСКОЙ БОЖЬЕЙ МАТЕРИ В ДЕРЕВНЕ КИНЕРМА

Аннотация: В статье приводится архитектурная характеристика современного облика часовни в деревне Кинерма Пряжинского района Карелии. Ставится вопрос о реконструкции храма с колокольней и ранними конструкциями крылец. С помощью системы автоматизированного геометрического моделирования архитектурных объектов на основании иконографических материалов определяются размеры несохранившегося восьмерика колокольни и его деталей. Приводится графическая реконструкция облика часовни на довоенный период (первая треть XX века).

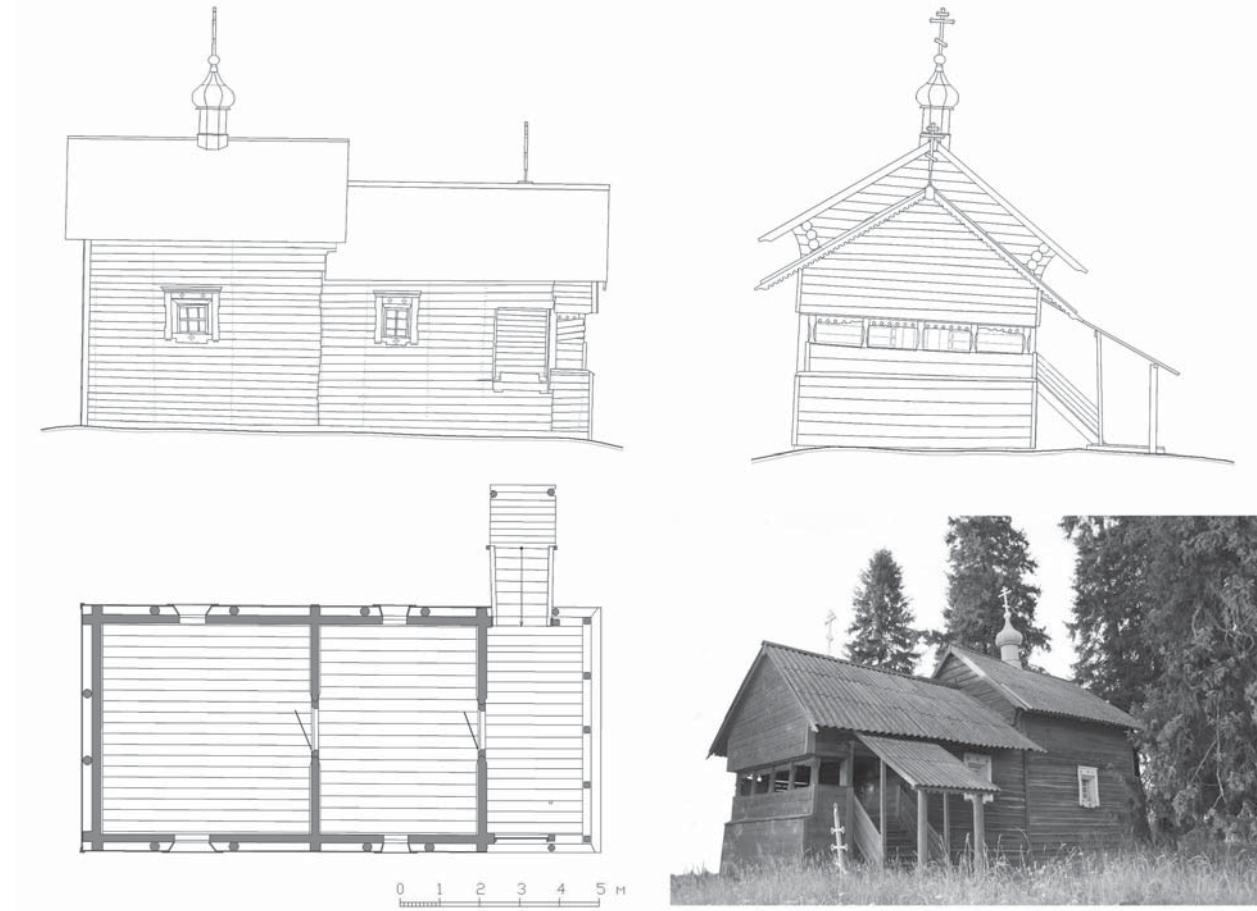
Рис. 1. Современное состояние часовни (обмеры А. Ю. Косенкова, 2012 г.)

Современной архитектурный облик часовни Смоленской Божьей Матери представляет собой трехчастную композицию (рис.1): главная часть — это высокий сруб кафоликона, покрытый двускатной крышей с главкой на коньке; две другие части — пониженный сруб притвора и примыкающая к нему галерея, объединенные общим двускатным покрытием. В плане все помещения часовни равной ширины, стены снаружи обшиты тесом.

Молитвенное помещение (кафоликон) часовни в плане почти квадратное, а его северная и южная стены в верхней части имеют повал (специально устроенное плавное заваливание стены наружу). Интерьер кафоликона освещается северным и южным окнами, сдвинутыми от центра стен в сторону иконостаса. При этом северное окно сделано шире, чем южное, что встречается редко, поскольку увеличение количества окон, использование сдвоенных или увеличенных по размеру окон в деревянных часовнях Карелии наблюдается, как правило, наоборот — с южной стороны.

Притвор прямоугольно-поперечной формы в плане освещается двумя равновеликими окнами, расположенными по центру стен с северной и южной сторон, соответственно. Стены притвора повала не имеют.

С запада композицию завершает галерея с пятью столбами, поддерживающими фронтон. В настоящее время вход в часовню осуществляется через одно южное крыльцо. Однако наличие следов от примыкания несущих конструкций (тетивы лестничного марша) позволяет утверждать о существовании некогда второго крыльца с северной стороны, симметричного первому.

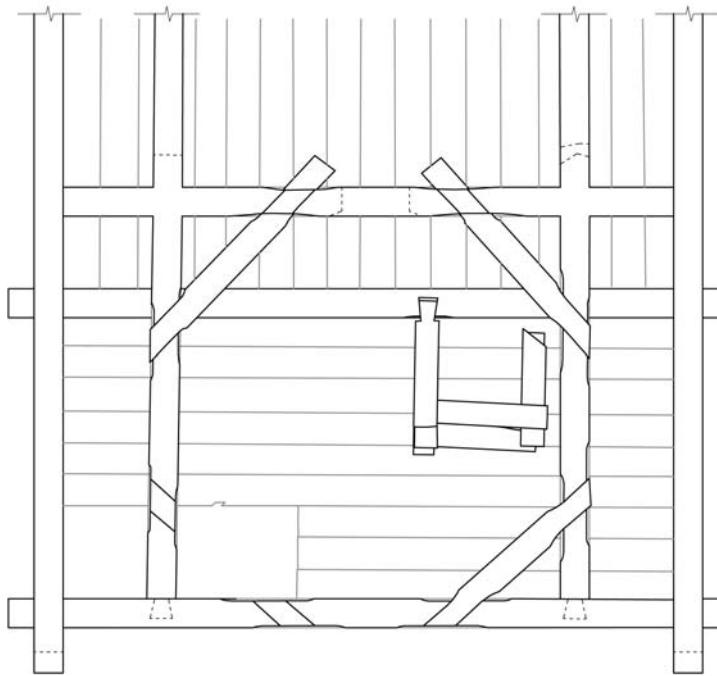
Известно, что колокольня была восьмигранная, ее размеры в плане и местоположение, однозначно определяемые по сохранившемуся на чердаке нижнему венцу (рис.2).

Рис. 2. Сохранившееся основание восьмерика колокольни (обмер А.Ю. Косенкова, 2012 г.)

Как отмечалось выше, в чердачном пространстве галереи и притвора сохранилось рубленое основание колокольни в виде восьмерика на четверике, размеры которых удалось зафиксировать в натуре. Четверик полностью скрыт чердачным пространством, и потому не виден снаружи. На архивных снимках видно, что двускатную тесовую крышу перерезает и выхо-

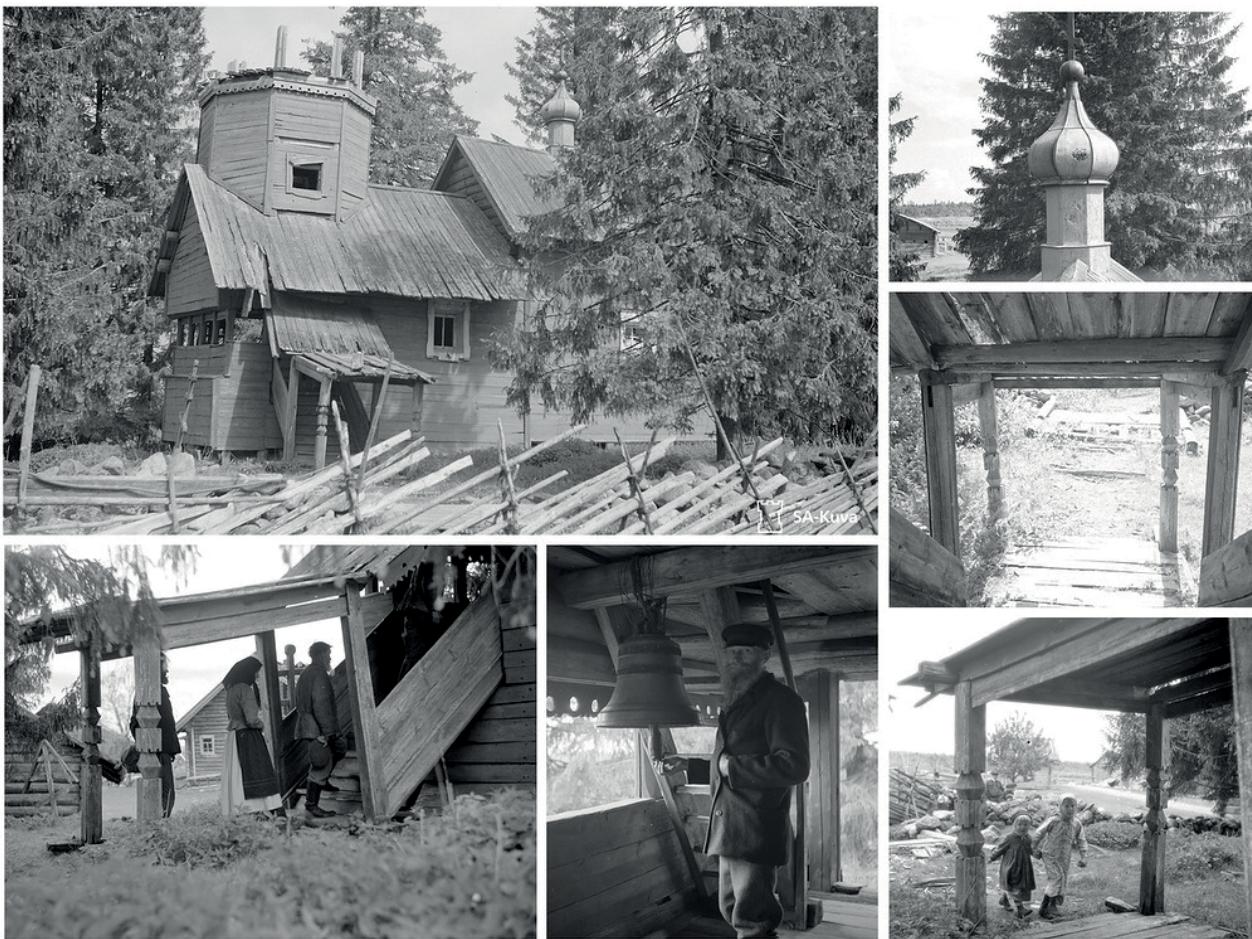
Недавно обнародованные фотоматериалы финского военного архива (рис.3) позволили пролить свет на этот, казалось бы, уже неразрешимый вопрос. На финских снимках часовня запечатлена с частично разрушенной колокольней — без шатрового покрытия¹. Сопоставление однотипных храмов на данной территории и последующее выявление тенденций в устройстве их колоколен позволило сделать обоснованное предположение о средних размерах шатрового покрытия колокольни кинермской часовни [1].

Рис. 3. Часовня в 1940-е гг.
(материалы из архива Вооруженных сил Финляндии)

В нашем случае можно выделить три основных этапа необходимых для решения обратной задачи. Первым шагом является анализ геометрии объекта — колокольни по фотографиям, обмерным чертежам и другим источникам. Для начала выбирается, если это возможно, наиболее информативный фотоснимок. В нашем случае имелся только один снимок, при том не очень удачный, т.к. большую часть молитвенного помещения заслонила ель на первом плане.

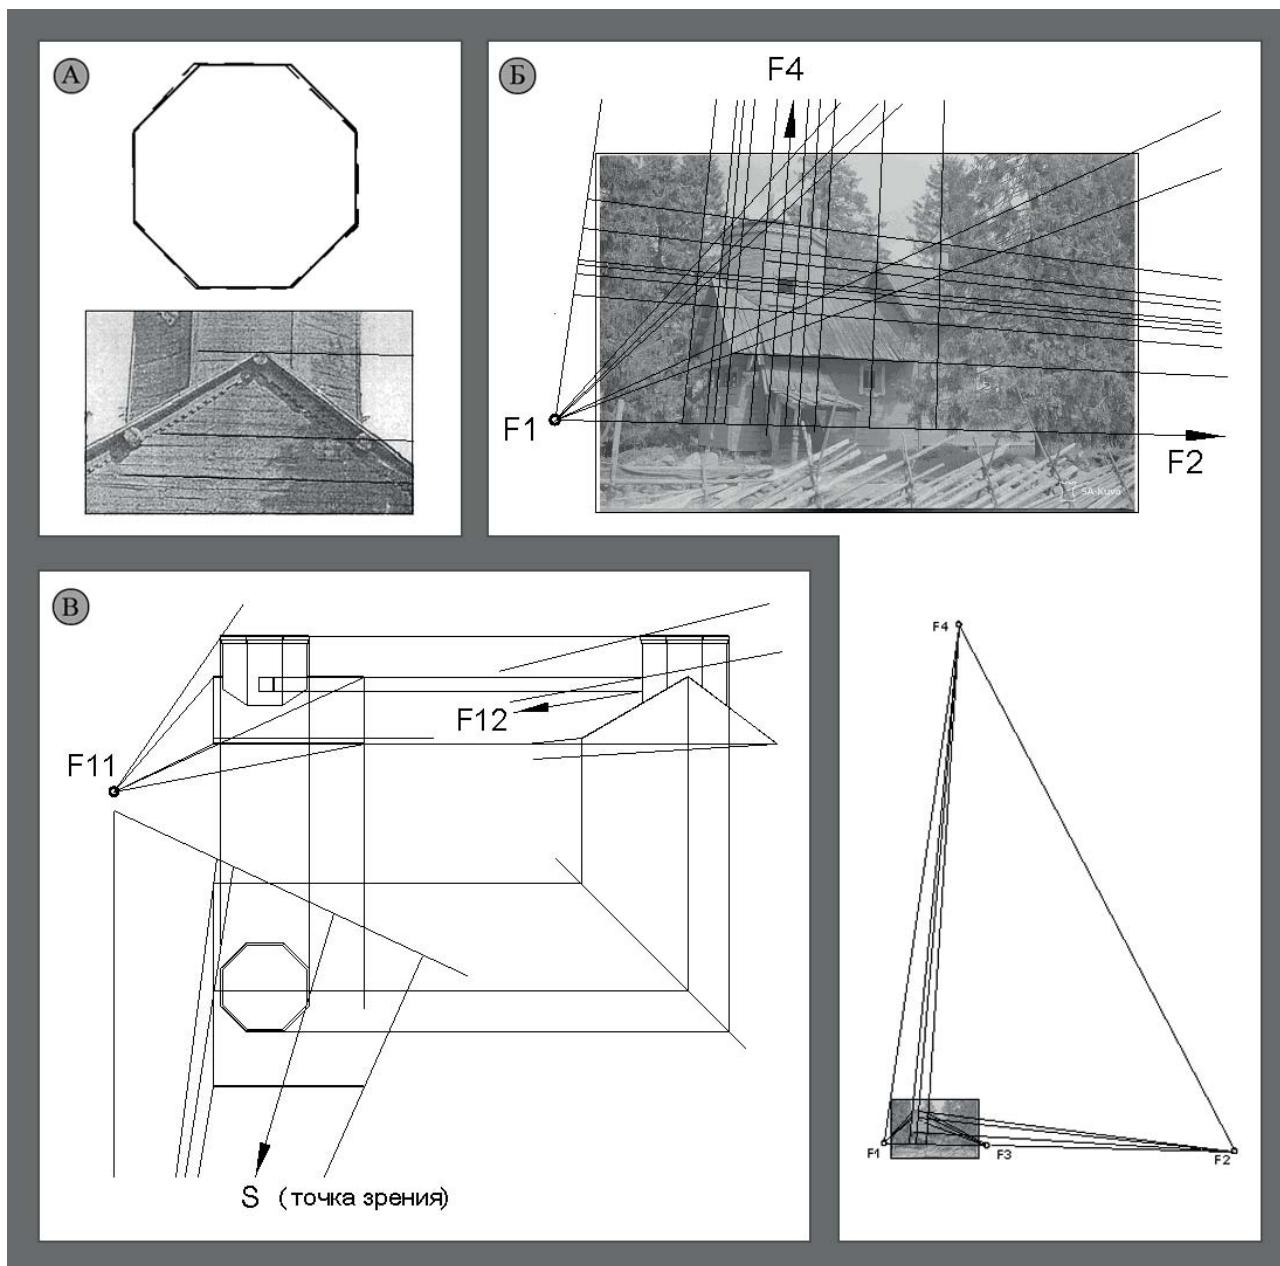
дит наружу только восьмерик. При совмещении контуров сохранившегося восьмиугольного венца и правильного восьмигранника выяснилось, что величина максимального отклонения от правильной формы составила всего 2% (рис.4а). Поэтому в качестве исходных данных по геометрии плана колокольни можно пренебречь такой величиной отклонения и использовать правильный восьмигранник. Также по архивным фотографиям удалось установить, что коньковая слега крыши галереи и притвора врублена не посередине восьмерика, а имеет небольшое смещение в южную сторону.

Рис. 4. Реконструкция восьмерика колокольни (Б. Г. Марков, О. Б. Марков):
а — сопоставление восьмигранника правильной формы с контуром сохранившегося венца восьмерика колокольни (вверху); определение смещения конька (внизу).
б — определение наборов параллельных прямых и точек их сходов;
в — реконструкция ортогональных проекций восьмерика колокольни

дикулярных направлений прямых F1, F2 и прямых направленных к ним под 45 градусов F3 (рис.4б). На основании точек схода восстанавливается линия горизонта.

На завершающем третьем этапе реконструируются ортогональные проекции восьмерика колокольни (рис.4в). Для этого используется три пары проективных пучков с вершинами: первая пара с вершинами F4 и S, вторая пара — F2 и F12, третья пара — F1 и F11.

На втором этапе определяются точки схода наборов параллельных линий в разных плоскостях объекта — в данном случае не только восьмерика колокольни, но и всей часовни. В результате получаем точку схода вертикальных прямых F4, точки схода двух взаимно перпен-

Затем определяется положение точки зрения S на основании точечного репера, состоящего из пяти точек на плане (не более трех на одной прямой) и пяти соответствующих точек на линии горизонта (двух крайних точек восьмигранника и трех точек схода F1, F2, F3). Далее восстанавливается картинная плоскость по трем точкам на плане и соответствующим им точкам на линии горизонта.

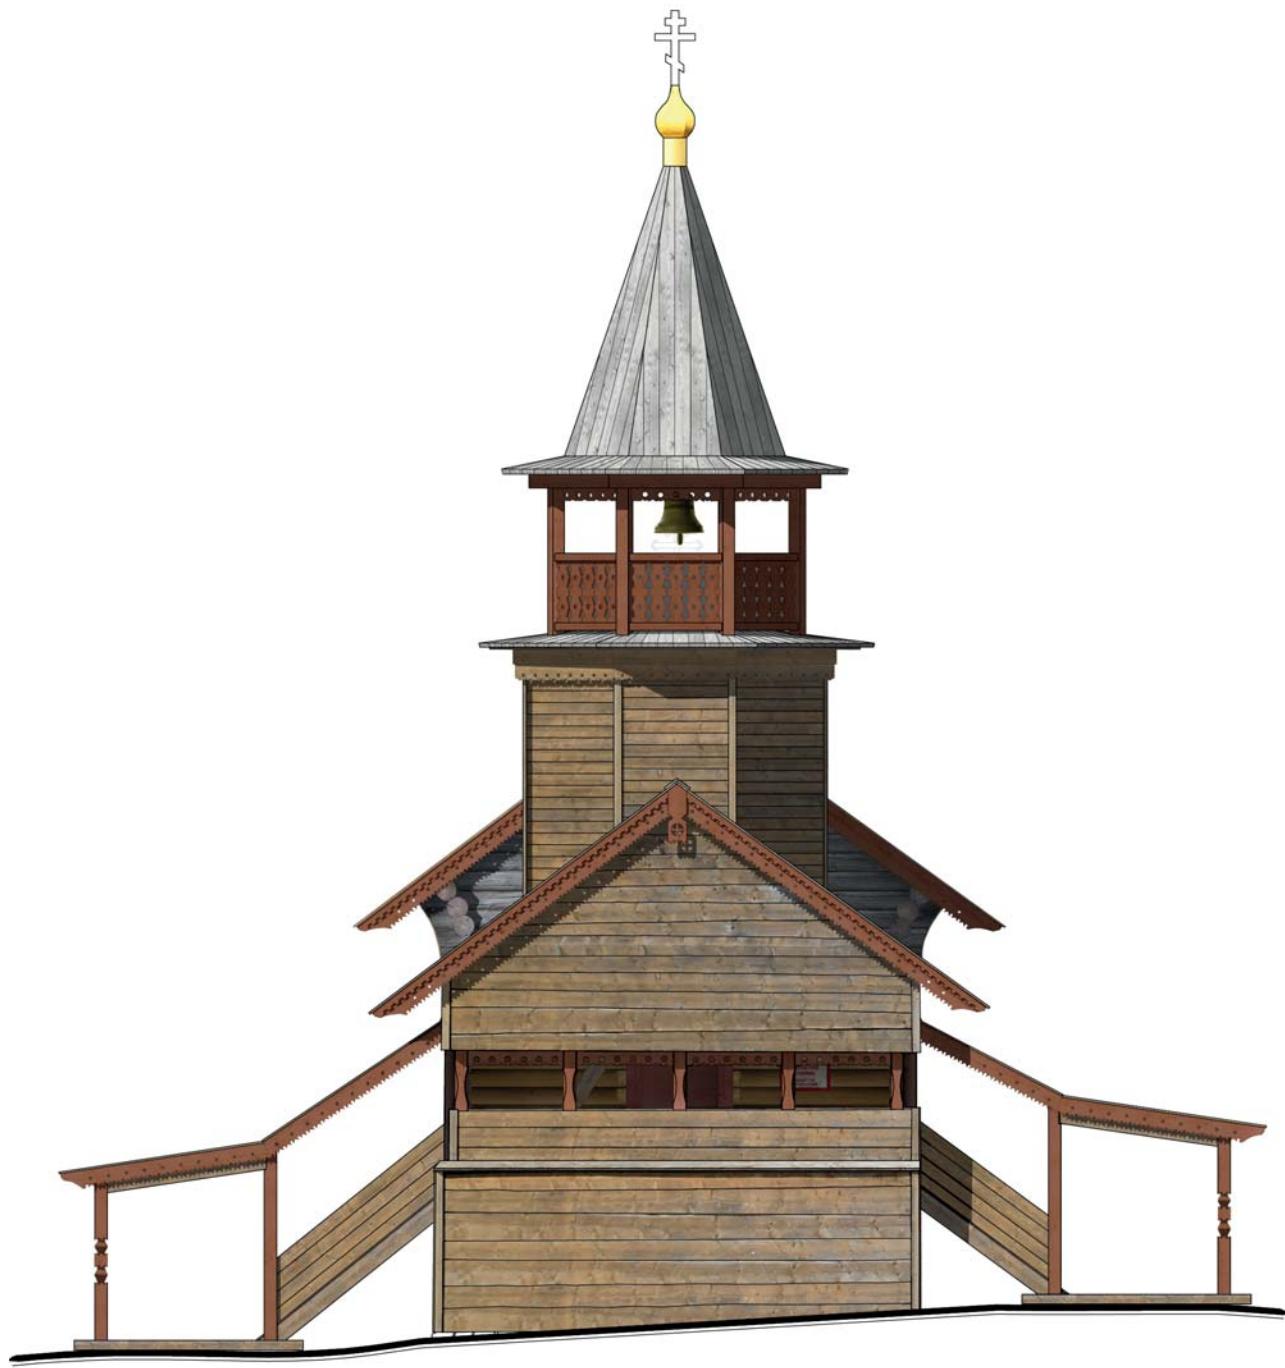
Итогом всей работы стала графическая реконструкция облика часовни на довоенный период (первая треть XX века) (рис.5).

Рис. 5. Графическая реконструкция западного фасада часовни в Кинерме, первая треть XX века

В результате проделанной работы была восстановлена высота восьмерика колокольни и определены размеры оконного проема на южной стене восьмерика. Тщательное изучение финских фотоматериалов 40-х годов XX века по часовне в Кинерме позволило также установить тип крыльца того времени, его конструкцию и характеристики декоративных элементов.
