НОВЫЕ ИССЛЕДОВАНИЯ ЧАСОВЕН ПРЯЖИНСКИХ КАРЕЛ*

Приводится детальный сравнительный анализ часовен в деревнях Кинерма и Маньга Пряжинского района Карелии. Установлена однотипность рассматриваемых часовен, а выявленные нюансы позволили достовернее провести реконструкцию кинермской часовни с ориентацией на первоначальный архитектурный облик. На основании двух независимых друг от друга методик датирования деревянных построек уточнено время строительства часовен.

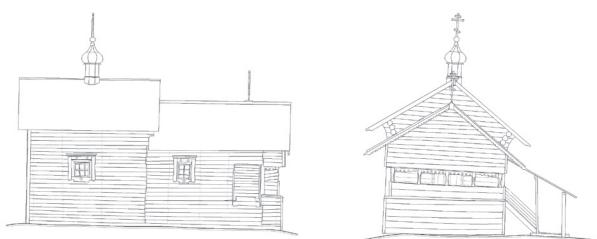
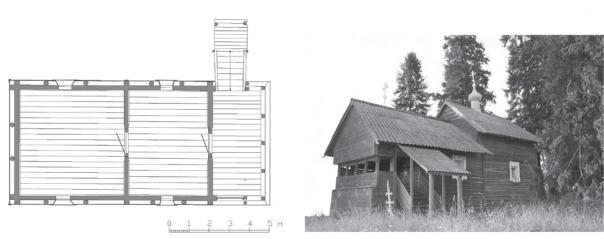
Часовня Смоленской Богоматери расположена в Кинерме и занимает рядовое положение в центре деревни. Вместе с кладбищенской еловой рощей, обнесенной оградой из валунов, она является основным композиционным акцентом. Часовня состоит из объема кафоликона, покрытого двускатной крышей с главкой на коньке, и пониженного сруба притвора с примыкающей к нему галереей, объединенных общим двускатным покрытием (рис. 2). Стены кафоликона выполнены с повалом. В плане все помещения часовни равной ширины.

Рис. 2. Часовня Смоленской Богоматери в д. Кинерме Пряжинского района Карелии.
Состояние часовни на сегодняшний день (обмеры автора)

С южной стороны к галерее пристроено крыльцо. Снаружи часовня обшита тесом. Вероятно, это было сделано в то же время, что и на часовне в Маньге, в XIX веке. Часовня используется для проведения служб во время деревенских праздников, является объектом экскурсионного показа.

При внешней схожести двух храмов, обусловленной их однотипной трехчастной композицией, пропорции их планов имеют мало совпадений. Молитвенные помещения обеих часовен в плане почти квадратные. Пропорции же притворов сильно разнятся: в часовне в Маньге притвор квадратный в плане, превос-

ходящий по размеру молитвенное помещение; в часовне в Кинерме притвор поперечно-прямоугольной формы в плане и по площади уступает молитвенному помещению. Размеры равнородных притворов галерей в направлении запад-восток (их ширина) в обеих часовнях очень близки. Объем, образованный блокировкой притвора и галереи, в обоих случаях представляет собой в плане прямоугольник, вытянутый в продольном направлении. Однако пропорции отличаются: план часовни в Маньге вытянут в продольном направлении больше, чем часовни в Кинерме.

Что же касается высотных соотношений, то сруб кафоликона часовни в Маньге выше примерно на один метр, чем в Кинерме. Учитывая меньшие размеры плана, кафоликон часовни в Маньге производит впечатление легкой стройной формы, устремленной вверх. И наоборот, пропорции сруба кафоликона часовни в Кинерме создают ощущение более приземленного объема. Тем не менее в пропорциях поперечных сечений притворов и в западных фасадах галерей прослеживается общая закономерность. Ширина притвора и галереи часовни в Маньге больше примерно на полметра, чем в часовне в Кинерме, при этом точно так же соотносятся и высоты этих объемов. Этот факт, а также однотипность композиций часовен и однотипность их галерей, безусловно, сближают обе часовни, поскольку в силу особенностей расположения на местности основное зирательное восприятие этих храмов происходит с юго-западных направлений.

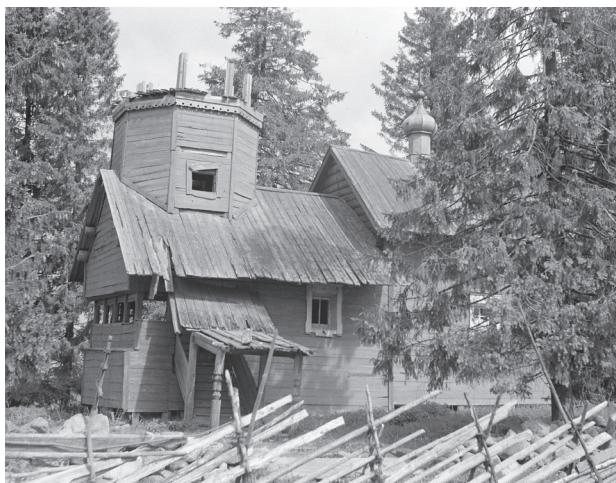
Рис. 3. Часовня с колокольней в д. Кинерме. Покрытие колокольни разрушено большевиками. Фото Арво Ховила, июнь 1942 года³

Фотографии 1940-х годов позволяют понять, какую высоту имела колокольня, за исключением покрытия, которое к тому времени уже было разрушено (рис. 3). Каким же могло быть покрытие колокольни в кинермской часовне? В первую очередь, в качестве аналога логично использовать шатер-колпак колокольни однотипной часовни в Маньге, расположенной всего в 40 км к востоку от Кинермы. Однако в этом случае становится очевидным нарушение гармоничного облика часовни в Кинерме. Дело в том, что

В ходе нашего обследования часовни в Кинерме были выявлены следы и фрагменты утраченных конструкций, которые позволили пролить свет на первоначальный архитектурный облик часовни. Так, оказалось, что у галереи было второе крыльцо, расположенное с северной стороны симметрично существующему ныне крыльцу, точно так же как у часовни в Маньге. С галереи на чердак была устроена лестница. А на чердаке галереи и притвора удалось обнаружить полностью сохранившееся квадратное срубное основание и несколько бревен вышележащего восьмиугольного сруба существовавшей ранее колокольни, позволяющие составить

представление об облике колокольного столпа. Восьмиугольный сруб колокольни был выполнен из бревен «в лапу», то есть концы бревен не выступали за пределы углов.

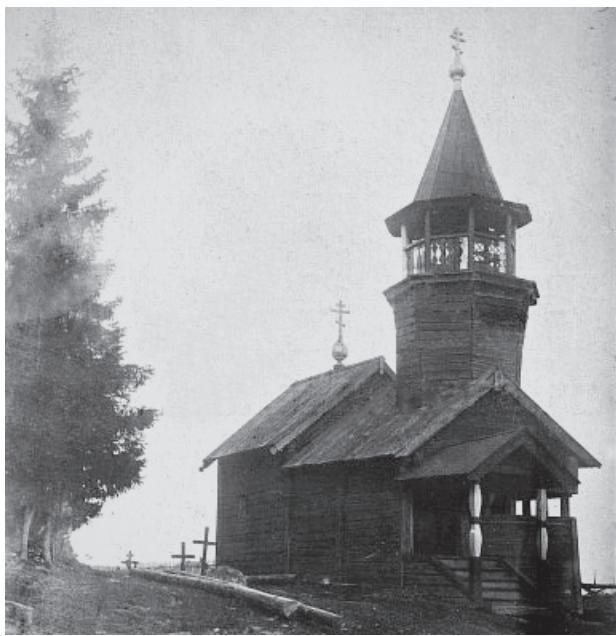
Рис. 4. Часовня в д. Палаалхте Пряжинского района Карелии. Фото М. А. Круковского, начало XX века⁴

Проанализировав сохранившиеся часовни, расположенные в округе деревни Кинермы, нам не удалось обнаружить подходящий аналог покрытия колокольни. Положительный результат принесла работа с архивными материалами. Так, в коллекциях Музея антропологии и этнографии им. Петра Великого РАН была обнаружена фотография часовни в деревне Палалахте, сделанная в начале XX века известным исследователем народной культуры М. А. Круковским⁵ (рис. 4). Деревня Палалахте находится западнее Кинермы, на расстоянии около 40 км. Храм в Палалахте имеет такой же тип трехчастной развитой композиции, как часовни в Кинерме и Маньге. Отличие заключается лишь в том, что храм в Палалахте имеет только одно крыльцо для входа на галерею, устроенное с западной стороны. На фотографии видно, что храм имеет необычно высокую колокольню, покрытую высоким шатром.

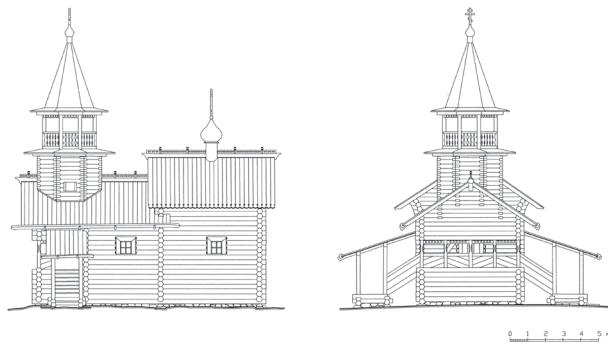
Имея данные о трех сходных храмах, можно сделать предположение: при движении с запада на восток наблюдается тенденция постепенного замещения высоких часовенных колоколен низкими, высокими шатровыми покрытий – шатрами-колпаками. Часовня в Кинерме занимает промежуточное положение и по локализации, и по высоте колокольни. Поэтому мы считаем обоснованным применение на колокольне часовни в Кинерме шатра средней высоты. В итоге была сделана графическая эскизная реконструкция часовни в Кинерме с ориентацией на ее первоначальный архитектурный облик (рис. 5).

Рис. 5. Графическая реконструкция первоначального облика часовни в д. Кинерме (автор А. Ю. Косенков, 2013)
