ДЕРЕВЯННЫЕ ЧАСОВНИ УСТЬМОШСКОГО ПРИХОДА. НОВЫЕ ИСТОРИЧЕСКИЕ ИССЛЕДОВАНИЯ*

Статья посвящена не изученным ранее деревянным часовням конца XVIII – начала XX века одного из древнейших приходов Каргополья. В задачи работы входит изучение исторических источников по рассматриваемым объектам, раскрытие их строительной истории. Целью исследования является выявление своеобразия архитектурно-конструктивных решений часовен путем их сопоставления с аналогами и рассмотрения в контексте деревянного зодчества региона в целом. Материалы статьи основываются на историко-архивных изысканиях и натурных обследованиях построек. Выявленные архитектурные особенности исследуемых часовен соответствуют характеру распространения традиций деревянного зодчества Поонежья. Таким образом, новые исторические исследования позволили ввести в научный оборот малоизвестные объекты, раскрыть их историю, изучить архитектуру и в целом пополнить знания о деревянных памятниках Русского Севера.

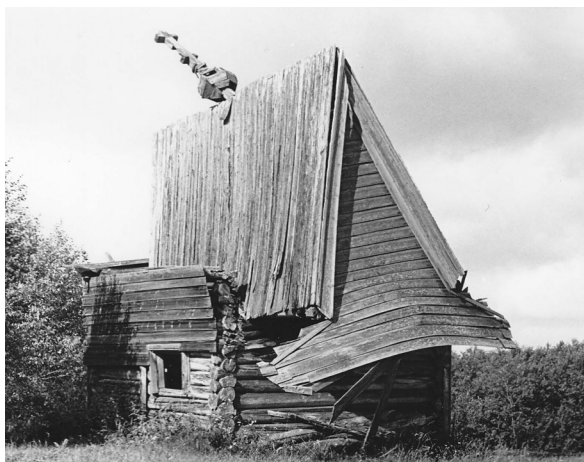
Рис. 2. Часовня великомученика Георгия Победоносца и Иоанна Предтечи в деревне Зашондомье.

Figure 2. Chapel of the Great Martyr George the Victorious and John the Baptist in the village of Zashondomye.

Деревянная часовня великомученика Георгия Победоносца и Иоанна Предтечи расположена на высокой стрелке в окружении двух рек – Шондомы и Моши. Предположительно ее можно датировать концом XVIII – началом XIX века, согласно конструктивным особенностям и деталям. В плане часовня представляет собой простую прямоугольную клеть, рубленную «в обло». Строение выделяется высоким рубленным клинчатым завершением с повалом, которое некогда венчала главка с крестом. Вход в постройку осуществляется с запада через открытое крыльцо, ныне утраченное. Стены внутри часовни отесаны, потолок из досок «в разбеж-

ку» по поперечной балке не сохранился. Часовня имеет два окна – двойное южное и одинарное северное. Стены снаружи сохранили фрагменты обшивки, по всем признакам относящейся к началу XX века.

До 2017 года, когда были проведены противоаварийные работы, постройка находилась в аварийном состоянии (рис. 2). О том, как она выглядела до обрушения, помимо архивных источников мы можем судить и по нескольким фотографиям, выполненным В. И. Котовским в 1948 году во время Северно-Великорусской экспедиции⁵.

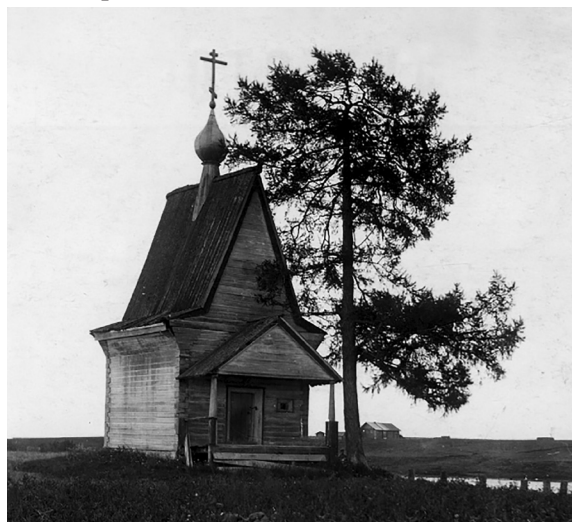
Рис. 3. Часовня Казанской иконы Божией Матери в деревне Алферово. Фото К. Ф. Некрасова, из коллекции Чемесова, 1910 год

Figure 3. Chapel of the Kazan Icon of the Mother of God in the village of Alferovo. Photo by K. F. Nekrasov, from the collection of Chemesov, 1910

«Часовня бревенчатая, крыта тесом, обшита и окрашена. Длины 3 сажени, ширины 2 ½ сажени, высоты 2 сажени 13 вершков. Окон два, 7 x 6 четвертей. Внутри высота 14 четвертей, иконостас длиной 6 аршин, высотой 3 аршина. Оценена в 100 руб»⁸.

В единственной публикации эта постройка ошибочно отнесена к Черевковскому району Архангельской области [7: 86]. На фотографии К. Ф. Некрасова на западном фасаде мы видим небольшое окошко, расположенное справа от входной двери (рис. 3). Точно такое же окошко, а вернее, щель в двух смежных бревнах обнаруживаем и на часовне в Зашондомье. Со стороны интерьера в этом месте топором выбрана ниша, которая служила для установки «кружки» – емкости для сбора пожертвований. Подобный прием расположения «кружки» очень характерен для деревянных часовен Каргополья и встречается в других приходах, например, на часовне Макария Унженского из деревни Забивкина Каргопольского района и на часовне Флора и Лавра в деревне Карельская Плесецкого района Архангельской области.

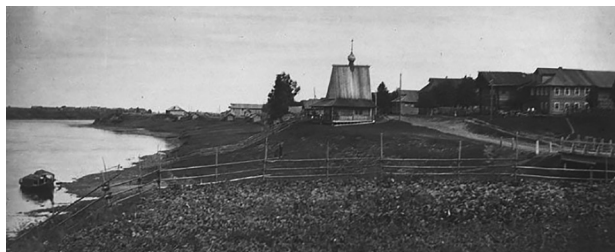
Рис. 4. Часовня Святой великомученицы Варвары в деревне Боброво. Фото К. Ф. Некрасова, из коллекции Чемесова, 1911–1913 годы
Figure 4. Chapel of the Holy Great Martyr Barbara in the village of Bobrovo. Photo by K. F. Nekrasov, from the collection of Chemesov, 1911–1913

Судя по фотографии, часовня имела галерею-паперть. Это ее отличительная черта от двух предыдущих построек. На южном фасаде располагалось сдвоенное окно, как у часовни в Зашондомье (рис. 4).

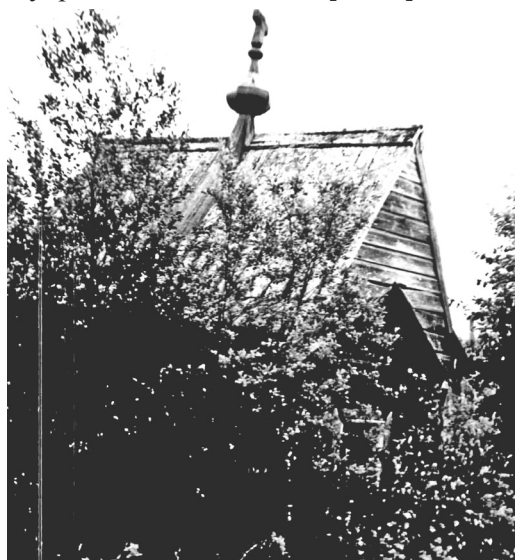
Рис. 5. Часовня Рождества Пресвятой Богородицы в деревне Сысово. Фото из паспорта объекта, 1974 год
Figure 5. Chapel of the Nativity of the Blessed Virgin Mary in the village of Sysovo. Photo from the passport of the object, 1974

Благодаря фотофиксации 1970-х годов и натурным исследованиям мы имеем представление о часовне в деревне Сысово (рис. 5). К сожалению, на сегодняшний день она находится в руинированном состоянии. Часовня также имела клинчатое завершение, но выглядело оно уже иначе. Верх ее невысокий и довольно широкий, не походит на островерхие завершения ранее рассмотренных объектов. Известна ее датировка:

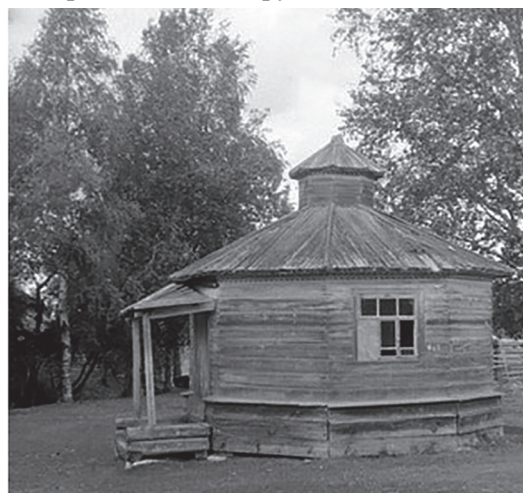
Рис. 6. Часовня великомученика Георгия Победоносца в деревне Зиново. Фото В. И. Котовского, Северно-Великорусская экспедиция, 1948 год
Figure 6. Chapel of the Great Martyr George the Victorious in the village of Zinovo. Photo by V. I. Kotovsky, North-Great Russian Expedition, 1948

Из-за малочисленных архивных сведений о несохранившихся объектах мы не имеем полного представления о том, как выглядели все часовни Устьмошского прихода. Если рассматривать только известные нам постройки, то их можно отнести к двум типам, которые отличаются формой завершения и конструктивным устройством основного объема. К преобладающему типу относится основная часть объектов – это клинчатые часовни с рубленой клетью в основании. Ко второму типу принадлежит лишь часовня в деревне Зиново – каркасная восьмигранная часовня с по-

логим шатровым верхом. Ее завершение также можно трактовать как ярусное.

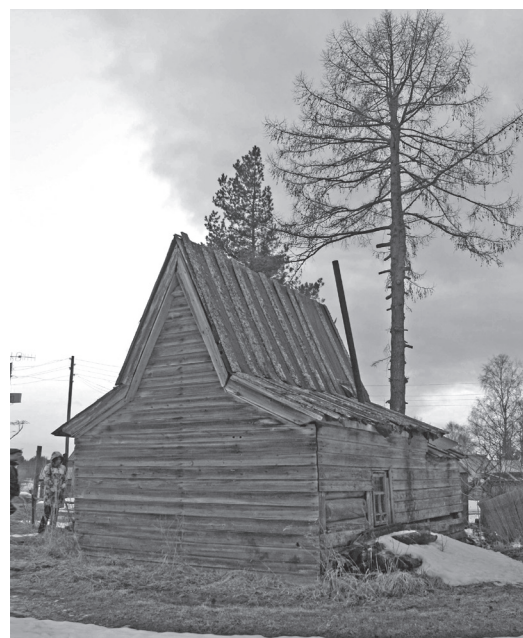
Рис. 7. Неизвестная часовня в деревне Прохново. Фото О. А. Зининой, 2016 год
Figure 7. Unknown chapel in the village of Prokhnovo. Photo by O. A. Zinina, 2016

До наших дней на территории Устьмошского прихода сохранились две деревянные часовни, о которых мы не встречаем упоминания в документах XIX и начала XX века. Это часовни в деревне Прохново и Зиново. Из этого можно заключить, что они были построены уже после 1910 года. На фотографии В. И. Котовского 1948 года Георгиевская часовня в деревне Зиново датируется 1925 годом¹⁹. Часовня представляет собой каркасную постройку на рубленом основании в виде восьмигранника (рис. 6). Из-за недолговечности конструкции и отсутствия ухода на сегодняшний день она находится в руинированном состоянии. Часовня в деревне Прохново по форме клинчатого завершения напоминает часовни в деревнях Кириллово Каргопольского района [4: 142] и Ермолинская Шенкурского района [8: 147]. Постройка рублена «в лапу», с западной стороны к ней примыкает каркасный притвор (рис. 7). Несмотря на древнюю форму завершения, по своему конструктивному устройству оно уже далеко от традиции. По сути это стропильная конструкция, имитирующая самцово-слоговую крышу.
