## **ЦЕРКОВЬ ТИХВИНСКОЙ ИКОНЫ БОЖЬЕЙ МАТЕРИ В ДЕРЕВНЕ ЮДМОЗЕРО АРХАНГЕЛЬСКОЙ ОБЛАСТИ. ИСТОРИЯ И АРХИТЕКТУРА**

**Аннотация:**  
В статье раскрываются архитектурные особенности трех строительных этапов Церкви Тихвинской иконы Божьей матери в деревне Юдмозеро, Онежского района Архангельской области, выявленных в результате анализа архивных данных Государственного архива Архангельской области (ГААО). Строительные этапы связаны с перестройкой часовни в церковь в 1863 году и постройкой новой паперти и звонницы в 1907 году. Церковь представляет собой тип «четырехстенки» с пятистленным алтарем. Паперть и звонница утрачены. Натурное обследование памятника позволило отнести данную церковь-часовню к типу «часовни-молитвенного дома», сочетающего в себе признаки жилого дома и часовни. От часовен Архангельской и Вологодской областей или Карелии его отличает основной сруб, схожий с избой. Признаками часовни является глава и притвор с шатровой звонницей. В результате исследований выполнена реконструкция облика Юдмозерской часовни конца XVIII века и начала XX века; проведен краткий анализ отличительных черт аналогов данного типа постройки в деревнях Ворзогоры, Малошуйка, Нименьга, Подпорожье. Авто

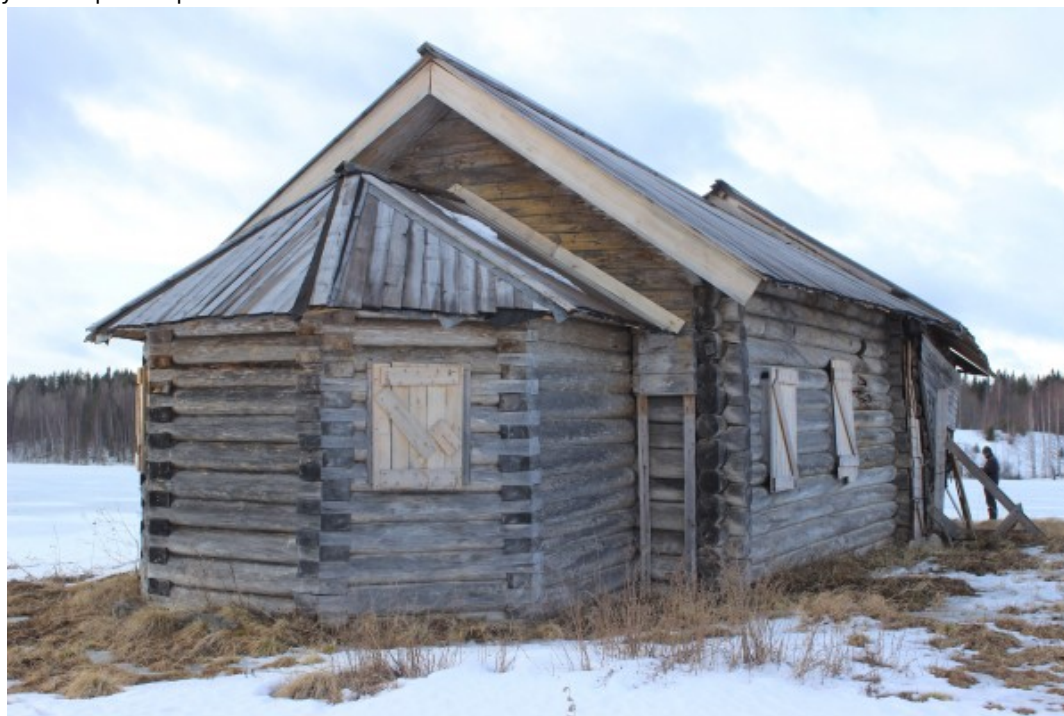
Рис. 1. Церковь Тихвинской иконы Божьей матери в деревне Юдмозеро. Фотография Г.Г. Шеянов, 2020.

Деревня Юдмозеро красиво расположена в распадке между холмами по обеим берегам протоки, соединяющей два небольших озера. Сейчас в деревне осталось не более десятка домов, и лишь в нескольких из них сезонно живут люди. На низком берегу у самой воды стоит церковь. Сейчас она лишена своего завершения и лишь форма плана с пятистенным алтарем напоминает о назначении этой постройки. При осмотре церкви (рис.1) сразу видно, что она состоит из разновременных частей и имеет сложную историю строительства.

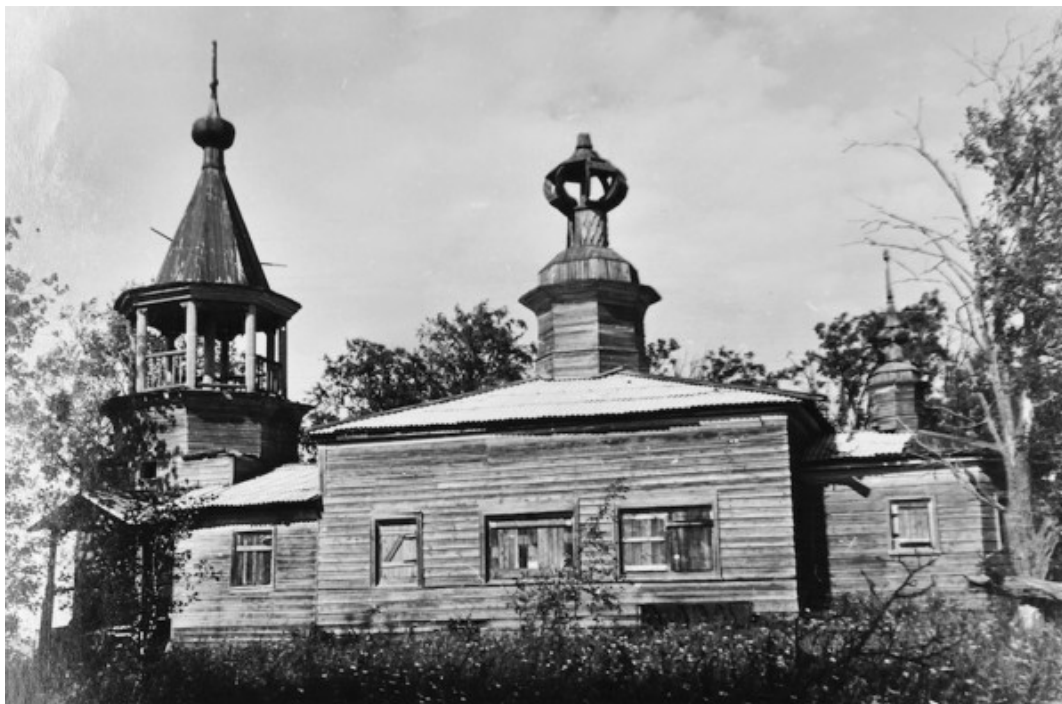
Рис. 5. Церковь Зосимы и Савватия XIX века в с. Ворзогоры. Фото Н. Розова, 1969 // Архангельский краеведческий музей. КФОФ-3691

Еще одна часовня-церковь, требующая сравнения, находится в соседнем селе Ворзогоры. Это кладбищенская церковь Зосимы и Савватия (рис. 5).

Дата ее постройки точно не установлена. Описание 1833 года говорит о ней так: «... построена с давних времен иждивением крестьян, с дозволения Крестного Монастыря духовных властей, на каменном фундаменте, в вышину две сажени, в ширину три, в длину четыре, покрыта на два ската крышкою деревянною, на ней крест осьмиконечный деревянный, два окна, в них окончины стеклянные и решетки железные, двери деревянные на крюках и петлях железных, замок висучий» [xxx]. Это очень похоже на то, что мы видим в Юдмозере, даже в еще более простом варианте – без главы.

Есть сведения о том, что часовня в Ворзогорах была построена в 1850 году, а в 1870 году переделана в церковь путем пристройки алтаря [xxxi]. Основной сруб ныне существующей постройки по размерам соответствует описанию 1833 года. Возможно в 1850 году была не построена новая часовня, реконструирована старая. Но это даже не важно. Перед нами очевидно один и тот же тип здания. Назовем его условно часовня-молитвенный дом.

В ворзогорской часовне после всех перестроек имеются такие же два парных окна на южной стене. На северной стене расположено одно парное окно, оставляя неосвещенным северо-западный угол, где могла быть печь. Основной сруб сейчас имеет уже не первоначальное покрытие, но если представить его с двухскатной крышей высотой в 2 сажени, то по облику он очень похож на обыкновенный жилой дом.
