## **НИКОЛЬСКАЯ ЦЕРКОВЬ В ДЕРЕВНЕ УНЕЖМА: ИСТОРИЯ И АРХИТЕКТУРА\***

**ТОДОРОВА  
ЗИНАИДА  
АРИАНОВНА**

Статья посвящена малоизвестному памятнику деревянного зодчества – Никольской церкви 1824 года в деревне Унежма Онежского района Архангельской области. Объект крайне труднодоступен и находится в уникальном природном окружении. Церковь необычна по своей архитектуре и, вместе с тем, мало изучена с точки зрения строительной истории, архитектурно-художественных особенностей и взаимосвязей с региональными традициями. Церковь рассматривается в комплексе с колокольной 1792 года как архитектурный ансамбль, просуществовавший более четырехсот лет. Работа основана на исторических архивных источниках и материалах натурного обследования объекта. Выявлена строительная история Никольской церкви, определена строительная периодизация. Облик здания на каждом строительном этапе обоснован и представлен в графических реконструкциях. Проведено сравнение объекта с аналогами Онежского Поморья и выявлены характерные особенности его архитектуры. Объект изучен и в конструктивном аспекте. На основании сопоставления с аналогичными конструкциями и анализа их исторических изменений сделаны выводы о первоначаль

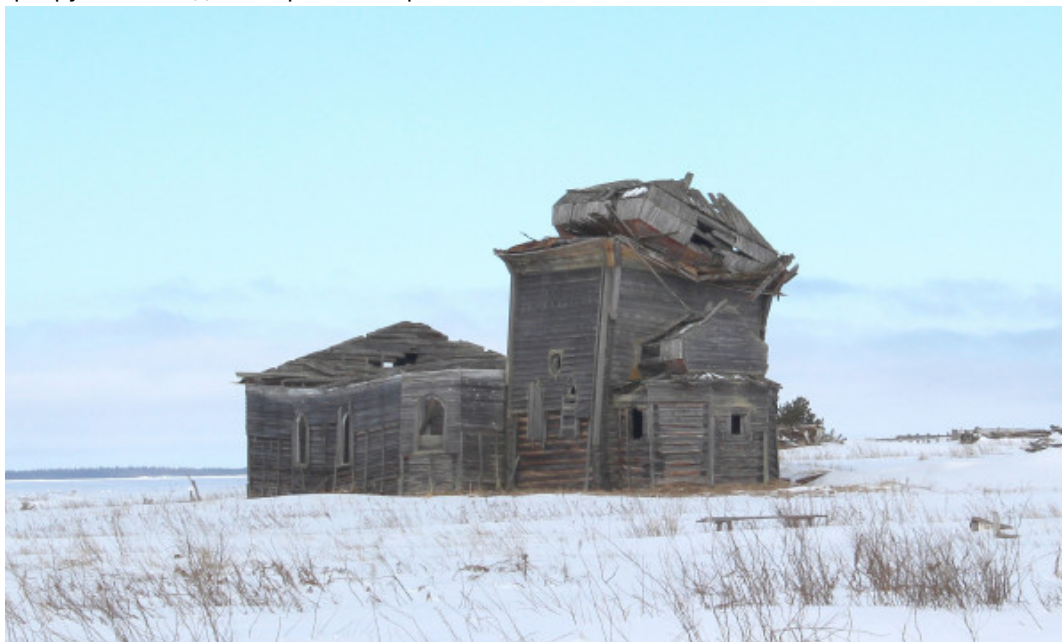
Ансамбль, когда-то состоящий из церкви Николая Чудотворца, колокольни, ограды и, предположительно, крестов под навесами, до нашего времени не сохранился. От него осталось только сильно разрушенное здание храма (см. рис.1).

Рис. 1. Церковь Николая Чудотворца в д. Унежма. Фотография Воеводина И. В. 2020 г.

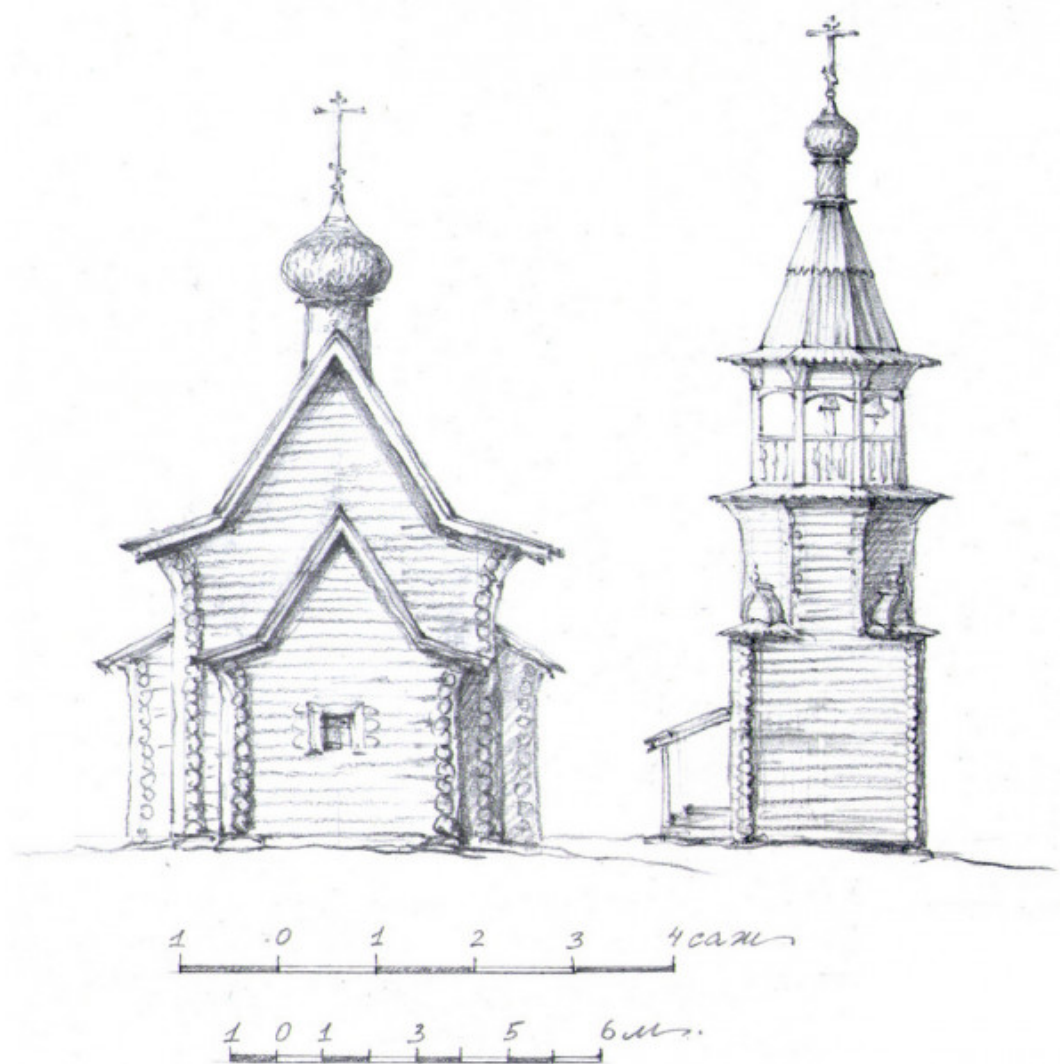
в «Описи церковного имущества» 1808 года: «Церковь Николая Чудотворца деревянная вышины до кровли 3 сажень в длину по фундаменту 3 сажень на ней одна Глава обита чушуйей. Крест восьмиконечной деревянной. Олтарь при оной Церкви четырехугольной также и паперть. У паперти одни двери простой работы... В паперти одно окно окончина стеклянная. В Трапезу двери простой работы... В Трапезе три окна в оных окончины стеклянные... В Церковь двери простой работы... В Церкви три окна в них окончины стеклянные... Во олтаре два окна небольших... Царские врата на них написаны Благовещение и четыре Евангелиста»<sup>[v]</sup>. В этом же документе есть описание и колокольни построенной в 1792 году: «При оной Церкви колокольня шатровая вышины пять сажень на ней четыре колокола»<sup>[vi]</sup>. Из этого описания видно, что церквушка была совсем небольшой. Основным объемом представлял собой куб со стороной 6,4 м, что в плане соответствует габаритам нынешней церкви. Кровля, скорее всего, была двускатной, так как характерный для памятников Онежского Поморья XVII века шатер просит более вытянутых в высоту пропорций главного сруба. Опираясь на то, что алтарь был четырехугольным, как в Никольских церквях Пурнемы и Малошуйки, можно предположить, что кровля имела небольшие полицы. Возможно Унежемский ансамбль XVII века был схожим с ансамблем Подужемья Кемского района, запечатленным Билибиным в 1904 году. По графической реконструкции на 1826 год видно, что даже небольшая новая Никольская церковь выглядит несколько крупно рядом с удивительно стройной и изящной колоколенкой, что также может указывать на более миниатюрную сгоревшую предшественницу (см. рис. 2).

Рис. 2. Реконструкции церковного ансамбля в Унежме на 1808 г.  
Figure 2. Reconstructions of the Church Complex in Unezhma as of 1808

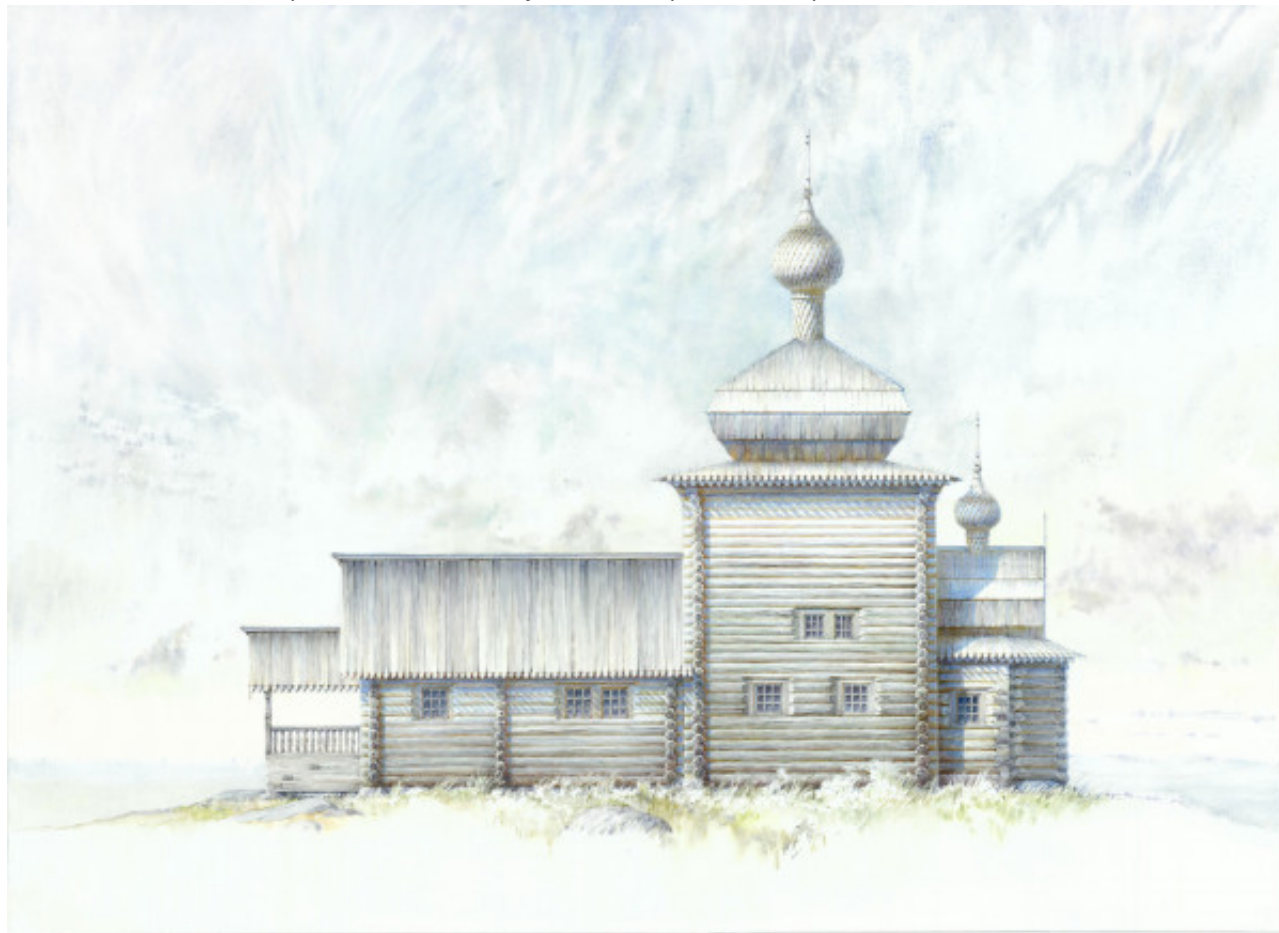
Реконструкция Никольской церкви на 1826 год создавалась по «Описи имущества и угодий Унежемского Николаевского прихода Онежского уезда Архангельской губернии» за 1829 год [xiii] и по сохранившимся следам на памятнике. В вышеуказанном документе подробно описаны основные черты церкви: «Церковь Никольская деревянная одноэтажная в высоту до крыши восемь сажень в ширину три сажени в длину от алтаря по фундаменту с трапезою девять сажень. На коей кумпал деревянной дощанной одна шея и глава обита чешуею. Крест осьмиконечной деревянной, алтарь оной церкви построен в три полукружия на нем одна шея и глава обита чешуею, крест осьмиконечной деревянной, кровля на церкви и алтаре деревянная; с южной страны для входу в паперть крыльцо деревянное, и над оным крышка на два ската; в паперть двери стварные... В папетри одно окно с южной стараны окончина стеклянная, в трапезе три окна с окончинами стеклянными, в церкви пять окон с окончинами стеклянными. Во святом олтаре два окна с южной стороны а другое с восточной». Церковь представляла собой нанизанные на одну ось простые объемы. Квадратный в плане основной сруб с кубоватым завершением, к нему в тех же габаритах пристроенный прямоугольный объем трапезной и паперти с двухскатной крышей. С востока прирублен более узкий пятигранный алтарь, перекрытый бочкой, и с запада одновсходное крыльцо так же с двухскатной крышей (см. рис. 3).

Рис. 3. Реконструкция церкви Николая Чудотворца в д. Унежма 1824–1826 гг. Южный фасад. Рис. Тодоровой З. А., по обмерам Бодэ А. Б., Воеводина И. В., Зининой О. А.

На реконструкции видна игра бревенчатых стен, где из-за небольшой высоты здания (от земли до полиц 8,5 м.) диаметр нижних, тех самых исполинских бревен резко уменьшается к повалу от 35 до 18

см. Возможно, эта пластика еще подчеркивалась более скромными бревнами трапезной-амбара. Небольшие, почти квадратные, окна реконструируются по затескам, а дверной проем – по сохранившимся вертикальным косякам. Отметка конька и уклон кровли трапезной хорошо читаются по следу на обшивке западной стены основного объема. Высота помещения этой части здания получается по построению и составляет всего 2,6 м. По описи окон в трапезной было три и одно на паперти. Предположив, что трапезная могла быть изначально амбаром, который выполнял роль молитвенного дома, два южных окна объединили. Такие сдвоенные окна характерны для типа построек, выявленных А. Б. Бодэ при исследовании церкви Тихвинской иконы Божией матери в Юдмозере – это часовни-трапезные [1]. Наличие печи в северо-западном углу у двери так же характерно для построек такого типа.

Рисунок ограды крылечка выполнен по аналогии ограждения рядом стоящей колокольни, а столб изображен по образцу столбов на крыльцах Ворзогорского ансамбля. В целом вырисовывается традиционный облик русского поморского деревянного храма. Особенностью является одна глава, а не многоглавие [7].

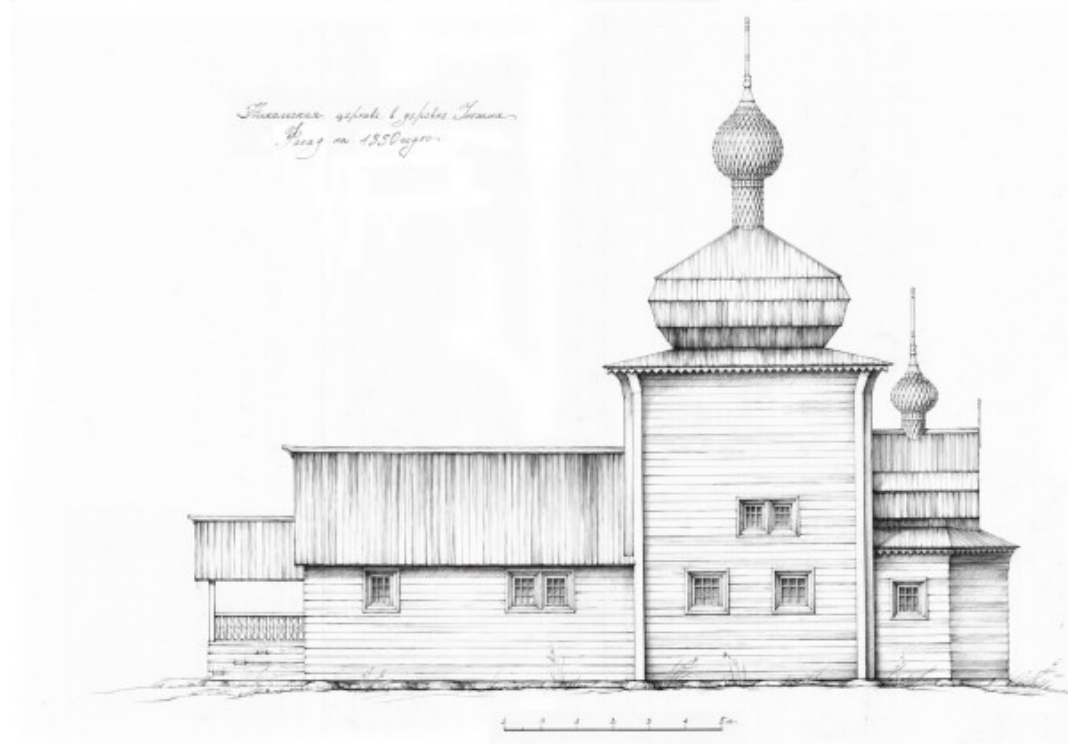
На потолке алтаря появляется дополнительный конструктивный элемент – «прижимное» бревно с восточной стороны. Эта деталь необходима, т. к. уровень потолка находится на уровне начала повала, который не зажимает потолочные доски. Интересен объем кубоватого завершения. На большинстве памятников (Вирма, Подпорожье, Кушерека, Нименьга и др.) это целиком рубленая конструкция, имеющая внутри две стенки, образующие внутреннюю крестовину на всю высоту куба. В Унежме такое «рубленое» решение заменено на «каркасное» – верхний сектор куба представляет собой четыре стропильные ноги, соединенные сверху горизонтальными брусками. Глава с барабаном держатся на мачте и четырех, наклоненных к ней, стойках, расположенных по сторонам света. Вся эта конструкция опирается на крестовину из спаренных бревен, находящихся в уровне повала. Аналог такого решения внутреннего устройства куба есть у Преображенского храма в селе Турчасово, но оно относится к 1869 году, когда здание перебиралось, а не к изначальной конструкции (см. рис. 4).

Рис. 4. Реконструкция церкви Николая Чудотворца в д. Унежма 1880 г. Южный фасад. Рис. Тодоровой З. А., по обмерам Бодэ А. Б., Воеводина И. В., Зининой О. А.

Форма куба Унежемской церкви имеет очень упрощенный, не характерный силуэт, больше похожий на ремонтные работы, чем на первоначальную форму. На сохранившихся памятниках или изображениях видно, что кубоватое завершение в русском деревянном зодчестве стремилось к килевидному силуэту, даже когда линии стали уже довольно рубленые. Ф. Ф. Горностаев и И. Э. Грабарь считали эту форму «ловкой подменой запрещенного шатра» [3], что совсем нельзя сказать об унежемском кубе – он скорее купол, чем шатер. Было ли так всегда? Сейчас сказать сложно, т. к. вся верхняя часть, шея и главка, были утрачены во время Великой Отечественной войны, а венцы конструкции куба имеют большие утраты. Куб Никольской церкви близок по форме к ремонтному, упрощенному варианту завершения Петропавловской церкви в Вирме, который закрыл ее красивую, пластичную первоначальную форму [6: 451]. Аналогом является также церковь Преображения в Нименьге [2]. Она также имеет каркасный верхний участок куба. Но и на этом памятнике угол уклона кровли меняется в месте перехода от рубленой части к стропильной, что задает вертикальное направление общей форме, как у всех памятников такого типа. На фотографии Суслова бросается в глаза несколько длинноватая шея главы Никольского храма. Может быть, изначально ее основание было прикрыто каркасным верхним сектором куба, угол которого могли легко поменять во время ремонта 1880-х годов. Упоминания о том, что «кумпол» находится в неудовлетворительном состоянии, часто встречается в унежемских документах.<sup>[xiv]</sup> Но, не имея доказательств, вернее всего отнести такую форму куба к угасанию художественной и строительной традиции. Сама главка Унежемской церкви как будто отголосок каплеобразных маковок Никольского храма в селе Ворзогоры.

В 1880-х годах церковь была обшита внутри и снаружи. Предположительно, в интерьерах была вертикальная обшивка, т. к. следов от направляющих не обнаружено. Такое решение встречается в Малошуйке, Подпорожье, Вирме. Покрашены интерьеры основного объема и алтаря были в яркий синий цвет, небольшие следы сохранились на стенах алтаря и основного объема. Но, в целом, храм сохранился в своих основных габаритах и объемах (см. рис. 4).

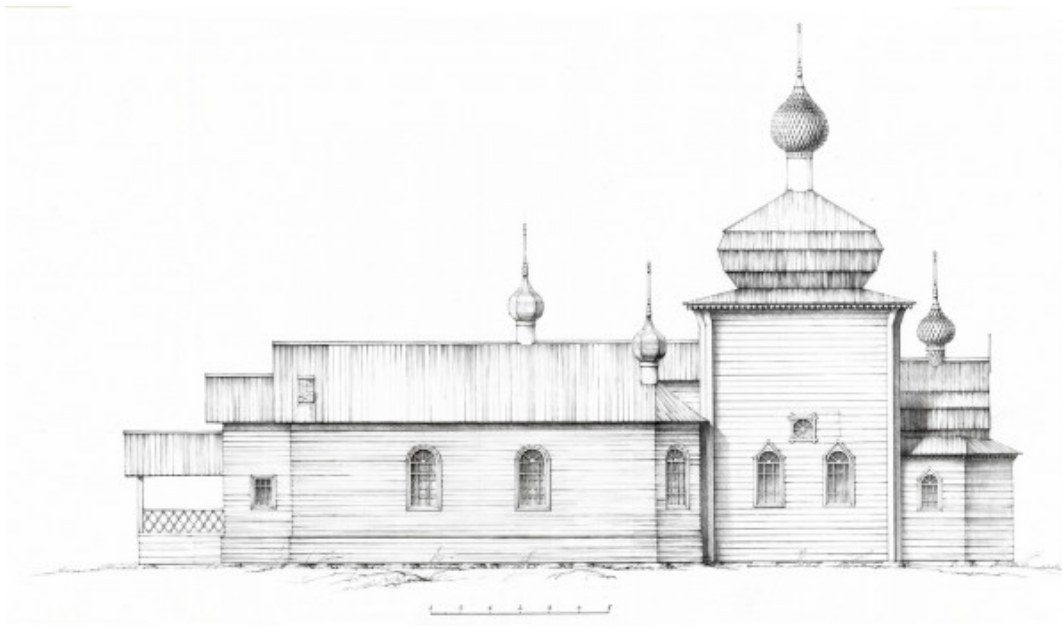
Новая двухпрестольная трапезная 1902–1910<sup>[xv]</sup> годов подарила Унежме образ, напоминающий Онежское многоглавие несмотря на то, что выдающейся по архитектуре эту постройку назвать сложно. В совокупности, церковь увенчалась пятью главами (см. рис. 5).

Рис. 5. Реконструкция церкви Николая Чудотворца в д. Унежма 1910 г. Южный фасад. Рис. Тодоровой З. А.

В плане новая пристройка представляет собой квадрат со скошенными восточными углами. С запада ее дополняют более узкие по ширине притвор и крыльцо. Кровли над всеми новыми объемами – двухскатные. Есть небольшие завороты кровли над скошенными углами-апсидами приделов. Рублена трапезная из сильно сбежистого материала, довольно грубо, особенно притвор. Трапезная имела двойной потолок, конструкция которого состояла из разноуровневых балок, связанных системой металлических стяжек и поддерживаемых болезненно-тоненькими стоечками, что так отличается от традиционных мощных резных столбов. Интерьер был обит тканью и побелен, а также «окрашены потолки и столбы белилами и охроу» [7: 95]. Трассирующие, вертикальные следы от гвоздиков до сих пор видны на стенах. Конструкция пола не сохранилась. Предположительно, это была система балок, т. к. пролеты довольно большие – 13 x 13 м. Расположение иконостасов приделов указано в соответствии с чертежом М. Верюжского<sup>[xvi]</sup> и по аналогии с другими памятниками: Поле, Сырья и другими. Их габариты ограничиваются двумя восточными столбами трапезной. В документах [7: 110] сказано, что две печи у западной стены были металлическими. Предположительно, они могли быть такими, как сохранившаяся печь в храме Богоявления деревне Поле. Ограда крылечка скопирована с нового ограждения колокольни.
