Традиционные крестьянские хлева-сеновалы южной Карелии¹

Аннотация. Статья посвящена мало сохранившимся к настоящему времени крестьянским надворным постройкам для содержания лошадей и скота, и хранения сена. Двухъярусные хлева-сеновалы и конюшни-сеновалы рассматриваются как стадиальные предшественники крытых дворов, являющихся составной частью и отличительной особенностью традиционного крестьянского жилища в Карелии — дома-комплекса (дома-двора). По экспедиционным материалам второй половины XX века выявлены характерные особенности хлевов-сеновалов в этнических ареалах вепсов юго-западного Прионежья и карелов-ливвиков, приведены данные о конкретных постройках. Впервые детально описаны хлева-сеновалы Сямозерья на примере постройки в северно-ливвиковской деревне Рубчейла. Представлены архитектурные обмеры и графическая реконструкция хлева-сеновала Амосовой в Рубчейле. Ставится вопрос о необходимости сохранения и музеификацирования хлевов-сеновалов и конюшен-сеновалов как реликтового типа постройки в составе традиционного крестьянского усадебного комплекса.

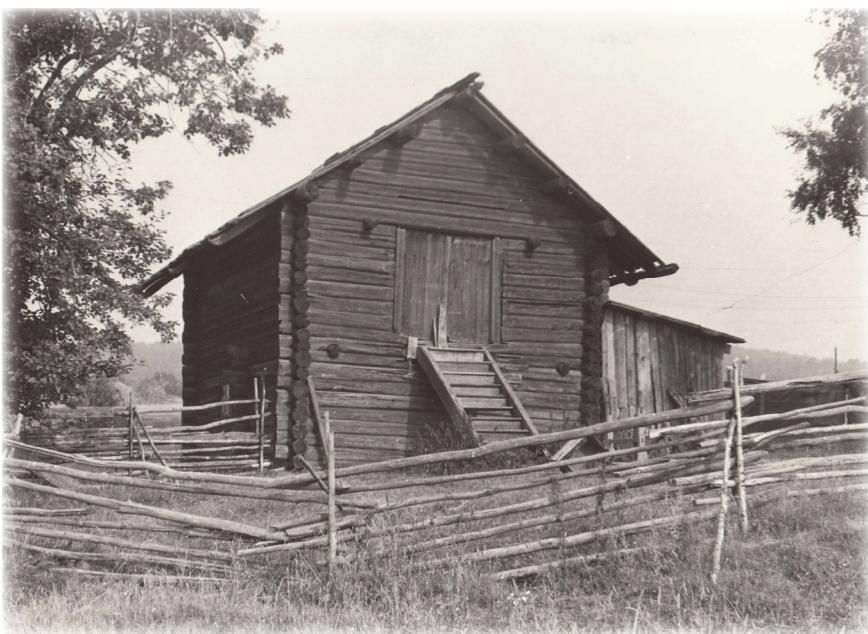
Рис. 1. Конюшня-сеновал
Баженова в деревне Каскесручей.
Фото Б.Бойцова, 1960-е гг.
Архив НИИНаЗ ПетрГУ

Сарай в плане мог быть равновеликим первому этажу, как в конюшне-сеновale Баженова в Каскеслучье середины XIX века (рис.1), конюшне-сеновale Лумбина в Другой Реке рубежа XIX—XX веков после ее реконструкции в 1912 году (рис. 2), и конюшне-сеновale Яковлевой 1918 года в Другой Реке, или быть уширенным по отношению к нижнему этажу. Сеновалы имели консольные выступы над одной торцовой стеной, как в упомянутой выше конюшне-сеновale Лумбина в Другой Реке до ее реконструкции, над обеими торцовыми стенами первого этажа, как в конюшне-сеновale Тереевой в Другой Реке [4: 52] (рис. 3), или над боковой стеной, как в хлeve-сеновale Некитаевой в Другой Реке первой трети XX в. Среди названных разновидностей объемного решения построек стадиально более ранними являются примеры с консольным нависанием сарая, являющиеся переходным этапом от построек с опорой стен сарая на столбы к постройкам с равновеликими по площади стойловыми помещениями и сараем.

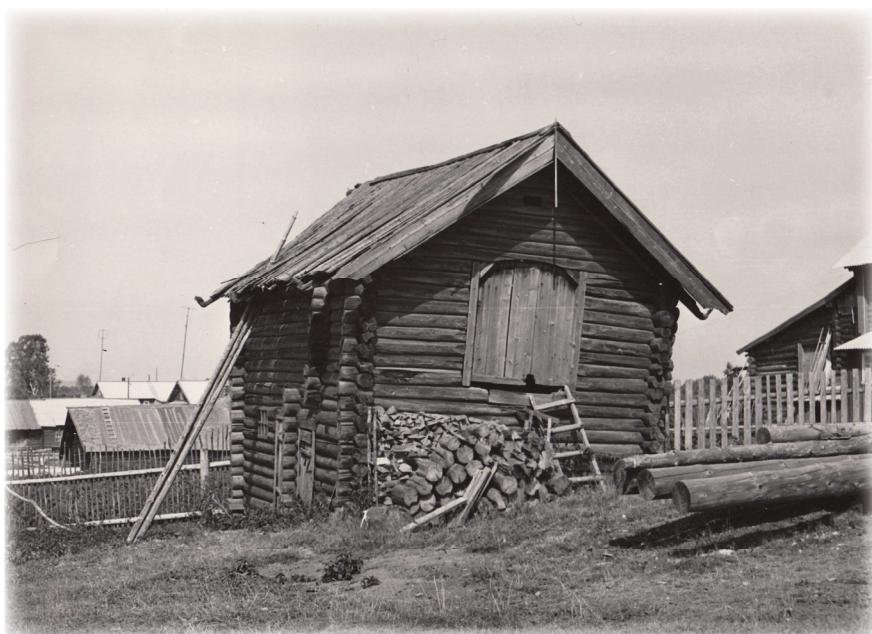
Рис. 2. Конюшня-сеновал
Лумбина в деревне Другая Река.
Фото Б.Бойцова, 1960-е гг.
Архив НИИНаЗ ПетрГУ

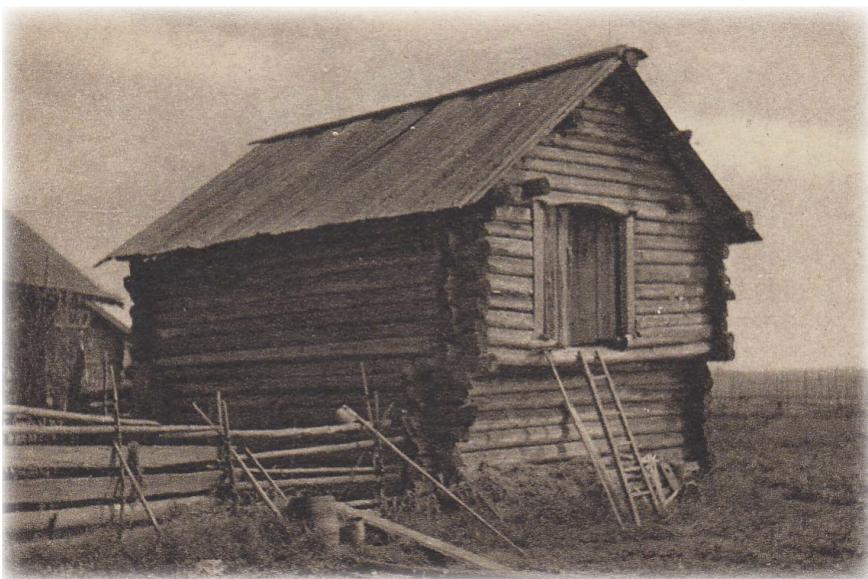
Рис. 3. Конюшня-сеновал
Теревои в деревне Другая Река.
C. Lindberg, J. Hautala. Aunuksen
asunnola. Helsinki, 1943. C. 52

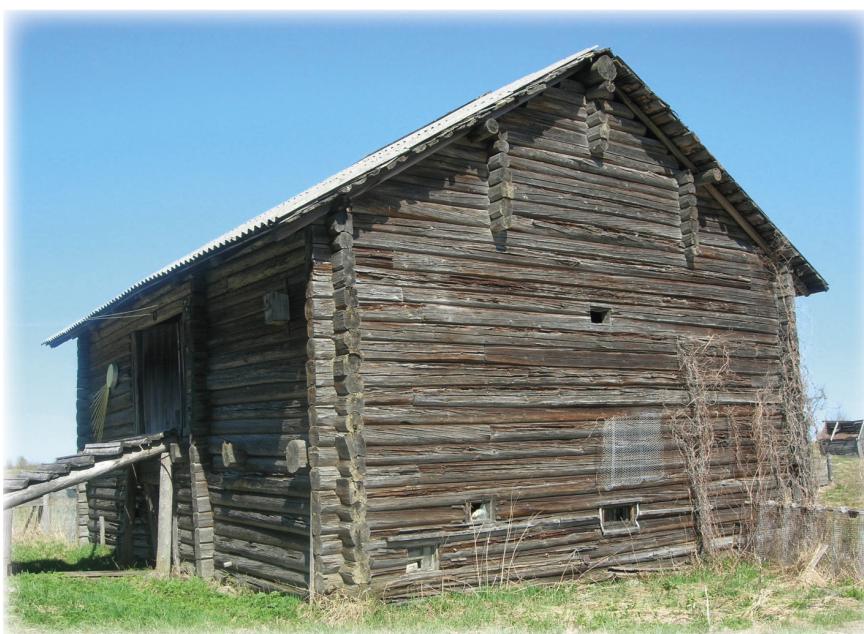
Рис. 4. Двор-сарай Ольхина в деревне Большая Сельга. Фото 2012 г.
Госцентр по сохранению объектов историко-культурного наследия
Республики Карелия

Подобные сооружения на других территориях южной Карелии известны меньше. В деревне Большая Сельга, расположенной на юге Олонецкой равнины на территории расселения южных карел-ливвиков, есть отдельно стоящий двухэтажный двор-сарай, построенный в 1940—1950-е гг. (рис. 4), но это другой тип животноводческой постройки. Появившийся, по-видимому, при отказе от строительства домов-комплексов в середине прошлого столетия, он не получил распространения в это время, а судя по плану Большой Сельги и других южно-ливвиковых деревень, снятому экспедицией Р. М. Габе в 1920-х гг., не имел здесь precedентов и ранее.

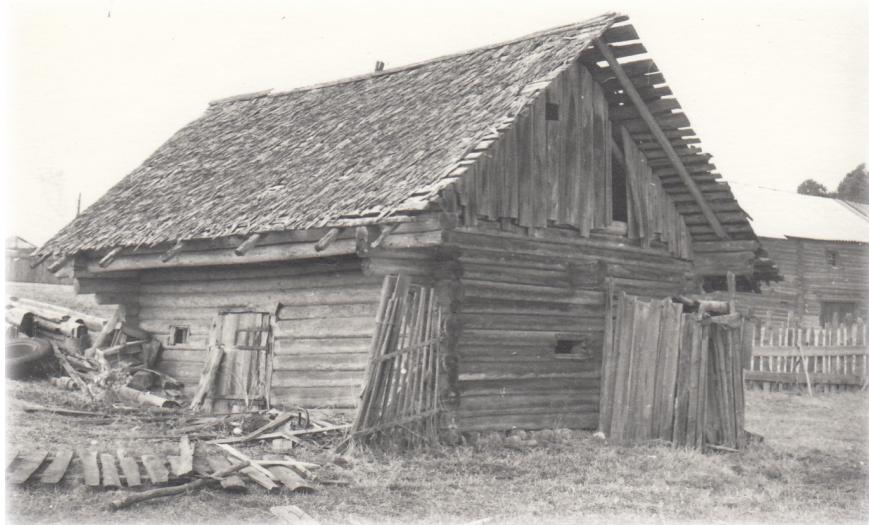
Рис. 5. Хлев-сеновал Амосовой в деревне Рубчейла. Фото В. Гуляева, 1991 г. Архив НИИНаЗ ПетрГУ

Деревня Рубчейла расположена, примерно в 6 км к югу от озера Сямозера на территории расселения северных (сямозерских) карел-ливвиков. В Рубчейле, судя по плану 1909 г. [1: 121], бытовали отдельно стоящие или пристроенные отдельным объемом к домам-дворам стойловые помещения и конюшни. Три отдельно стоящих хлева-сеновала были представлены в Рубчейле и в 1991 г., во всех чердачное пространство использовалось для хранения сена, но боковые консольные выступы верхнего уровня были только у хлева-сеновала Амосовой [1: 135] (рис. 5).

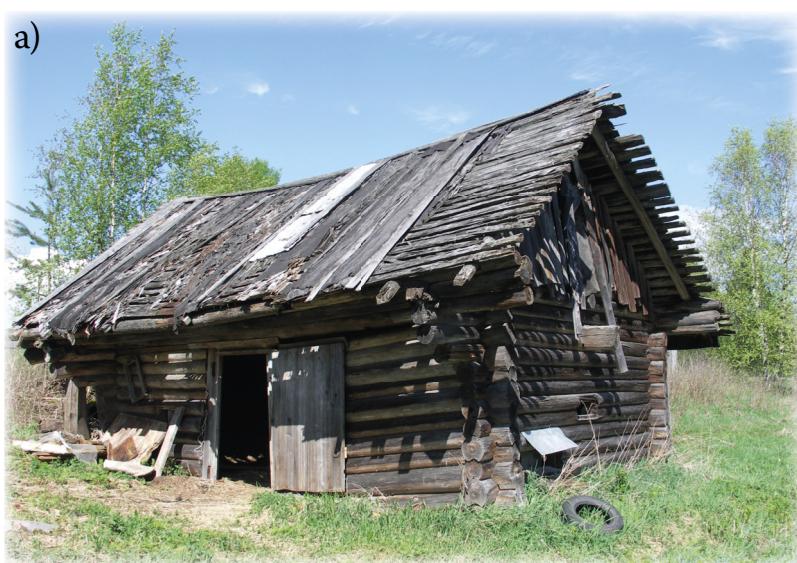
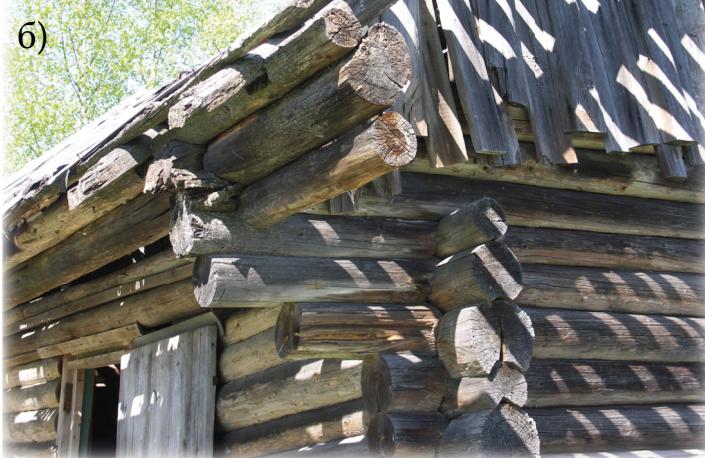
Рис. 6. Хлев-сеновал Амосовой: а — общий вид; б — консольный выступ стены сеновала над входом. 2016 г

него уровня за счет консольных выступов боковых стен: один из выступов, около одного метра, образует навес над входной стеной, второй выступ — незначительный, шириной в одно бревно, устроен над противоположной относительно входа стеной. Выступающие боковые стены сеновала опираются на выпуски верхних бревен торцовых стен основного сруба. В фронтоне крыши, обращенном к дороге, сохранился проем ворот для загрузки сена (рис. 6, 7).

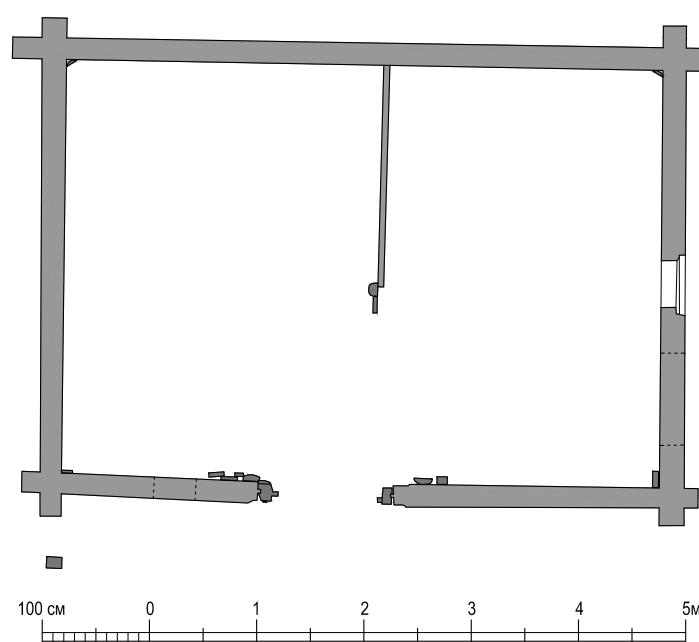
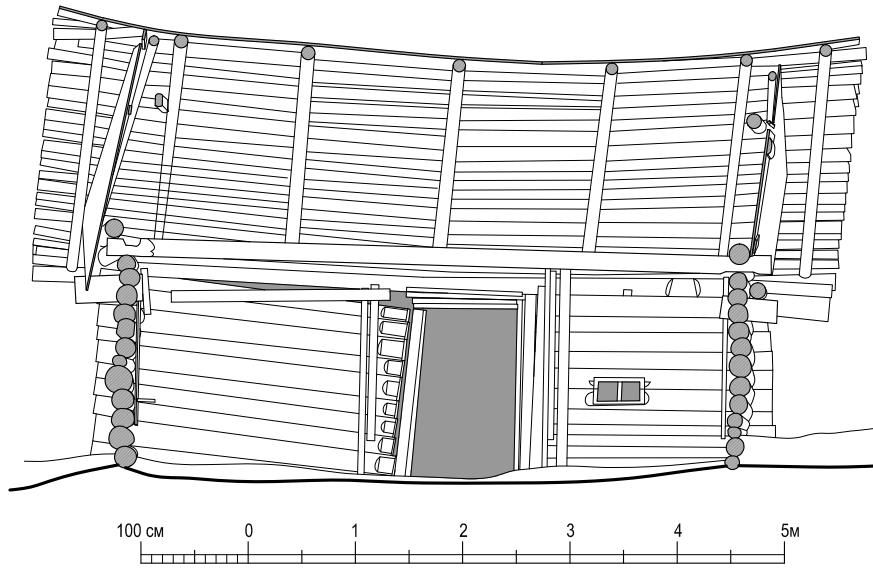
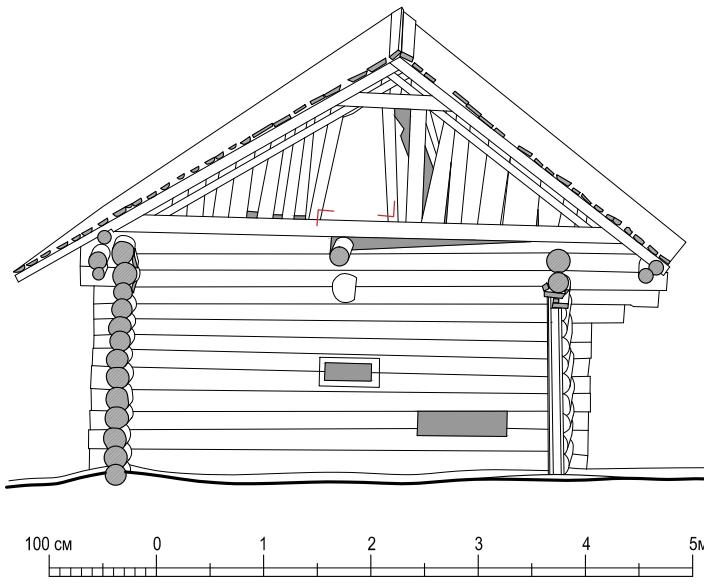
Рис. 7. Хлев-сеновал Амосовой. Обмерные чертежи: а – план; б – продольный разрез;
в – поперечный разрез. 2016 г.

Стены хлева-сеновала срублены из круглых бревен в полуторную чашу (с полукруглой чашей в верхней части и трапециевидной получашей в нижней части бревна), неотесаны. Кры-

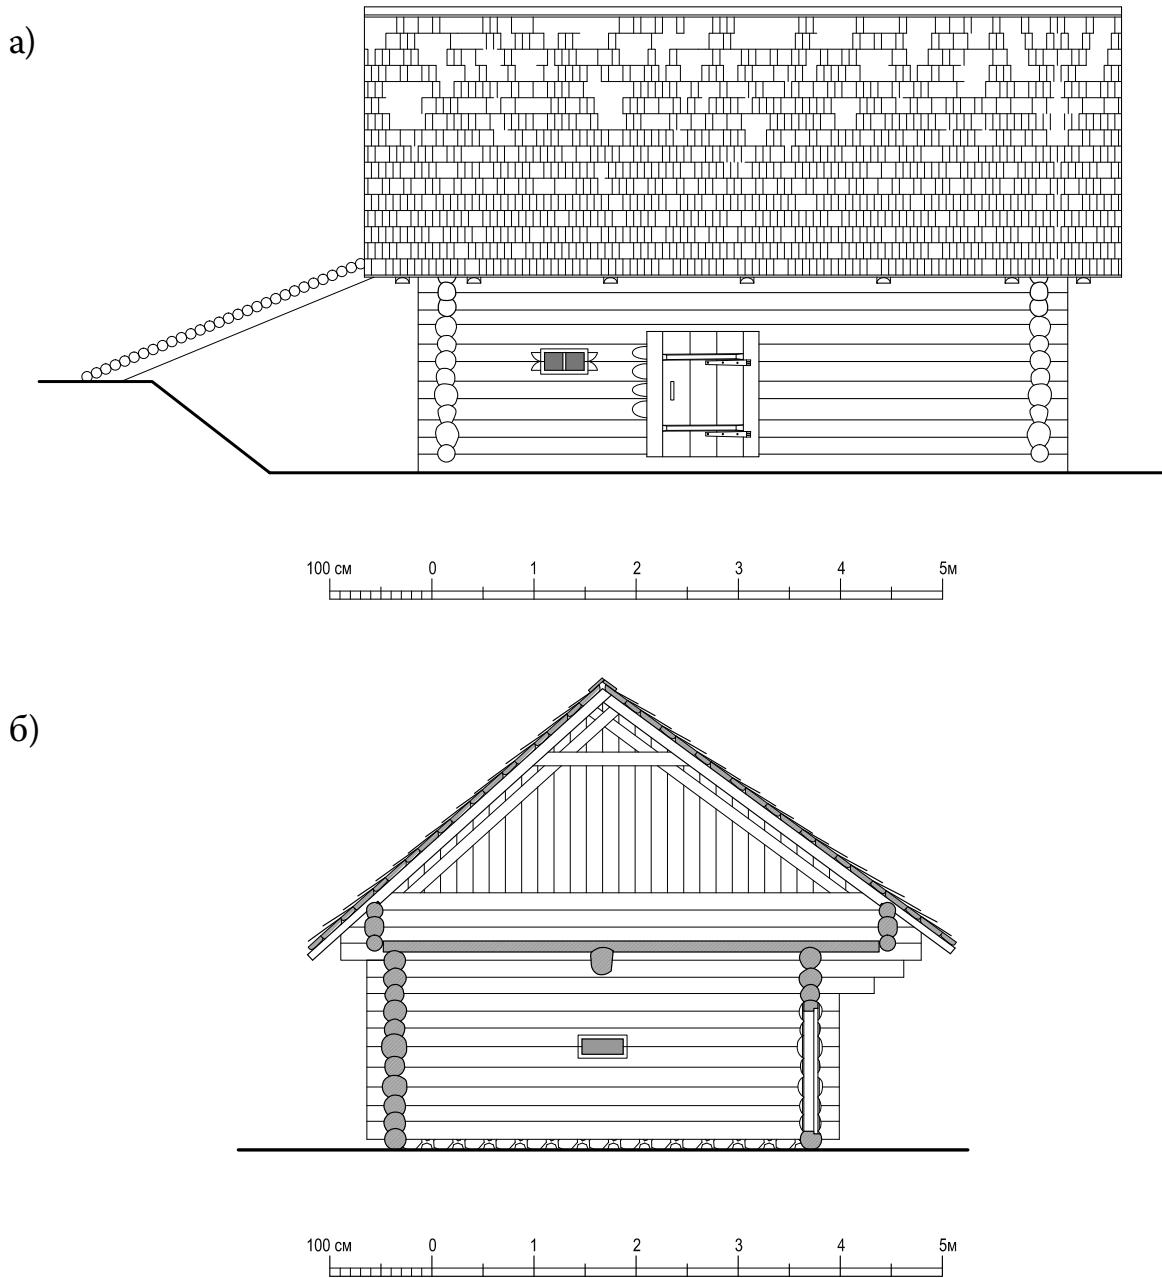
Рис. 8. Хлев-сеновал Амосовой. Графическая реконструкция: а – главный фасад; б – поперечный разрез. 2016 г

ша стропильная со стропилами из тонкомерных бревен, врубленных в коньке в полдерева, с дощатыми фронтонами. Сохранились остатки первоначальной кровли из дранки (щепы) по обрешетке, частично выполненной из досок в верхней части скатов и из жердей в нижней части. Первоначально чердачное перекрытие было по продольной балке, врубленной сквозной врубкой. Видимо, в связи с просадкой сруба в землю первоначальная балка была опиlena и на два венца выше врублена новая, тоже сквозной врубкой. Конструкция перекрытия, кроме продольной балки, утрачена. Как показало выстраивание первоначальной геометрии сруба при графической реконструкции хлева-сеновала, настил потолка опирался на продольную балку и верхние бревна боковых стен нижнего яруса хлева, торцы бревенчатого наката были прикрыты нижними бревнами консольно выступающих стен сеновала (рис. 8).

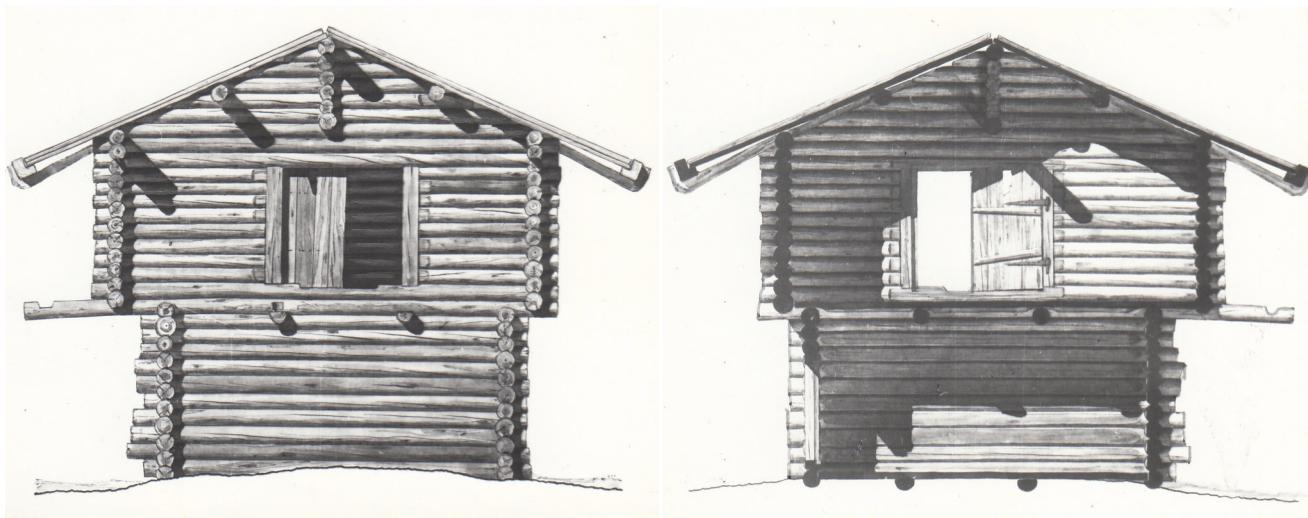
Рис. 9. Хлев-сеновал в деревне Рубчойла. Обмер арх. Н. А. Савина, 1953 г. Архив НИИНаЗ ПетрГУ

Несмотря на то, что хлев-сеновал срублен в 1940-е гг. и выполнен частично в поздних конструкциях, он представляет, как показывают документы по истории Рубчейлы, более раннюю традицию строительства крестьянских отдельно стоящих двухэтажных животноводческих построек. По обмерам архитектора Н. А. Савина 1953 года в Рубчейле известен еще один двухъярусный хлев-сеновал. Его верхний ярус был практически полноценным этажом 12-венцовой высоты с двухкосящатыми воротами в торцовой стене и консольным уширением в обе боковые стороны дисимметрично относительно продольной оси. Перед воротами, судя по выпускам пары опорных бревен, был устроен взвоз (рис. 9). Примечательно, что

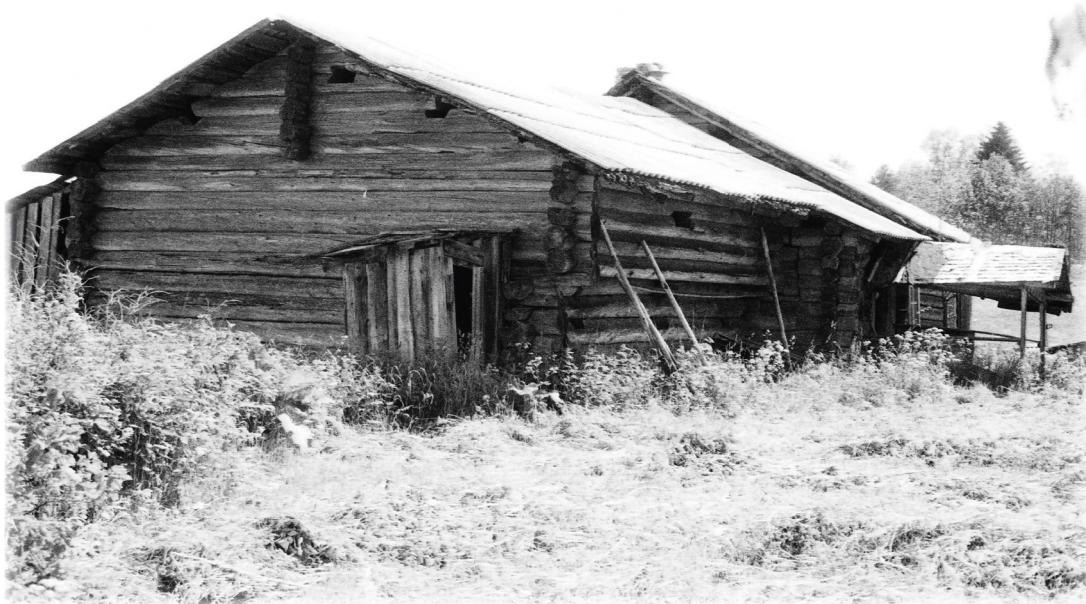
Рис. 10. Хозяйственная часть дома с консольным выступом боковой стены сарая в сямозерской деревне Вехкусельга. 2000 г. Архив НИИНаЗ ПетрГУ

многие дома-дворы Сямозерья также имеют консольные выступы сараев, но не боковой его стены, а задней, торцовой. Единственный известный нам пример бокового консольного выступа имеется у верхнего уровня хозяйственной части дома-комплекса в сямозерской деревне Вехкусельга, но в связи с тем, что хозяйственная часть в данном случае заужена и занижена относительно жилой части, похоже, она появилась в результате переноса и пристройки к дому подобного рассмотренным выше двухъярусного хлева- или конюшни-сеновала (рис. 10). Сходство между характерными для Сямозерья консольными оздаками сараев
